# INFORME FINAL. DIAGNÓSTICO DE SITIOS DE ALTO VALOR PARA LA CONSERVACIÓN EN LA REGIÓN DE VALPARAÍSO LINEA 1

(BIP N°30127132-0)

## PORTAFOLIO DEL SITIO HUMEDAL DE MANTAGUA VOLUMEN 1: LINEAS BASE

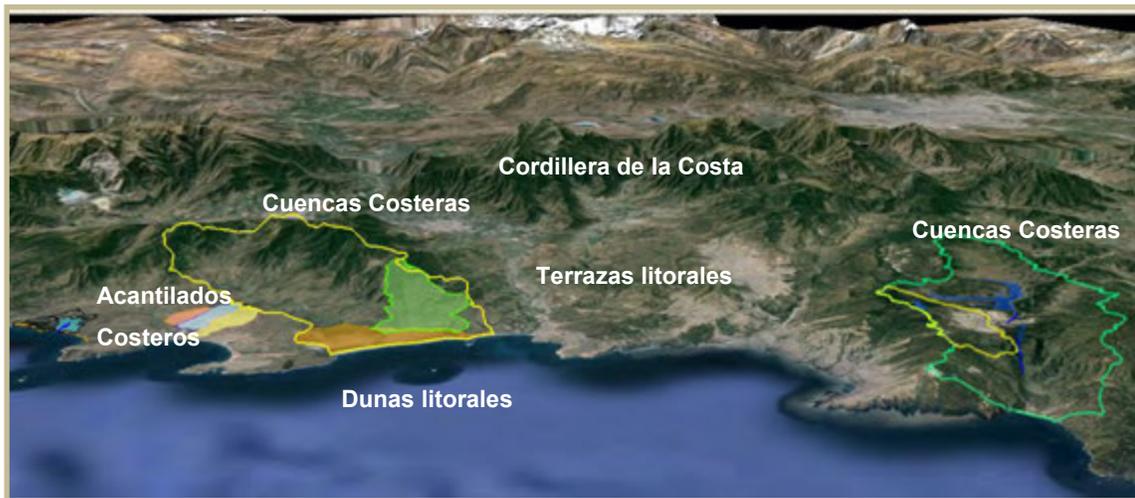
Figura 2. Unidades geomorfológicas principales del área de estudio (Fuente: Elaboración propia sobre visualizador Google Earth, 2014)

- La Cordillera de la Costa, fuertemente meteorizada, se levanta con gran energía y aspecto de muro, deprimiéndose hacia el sur. Al interior, destaca la presencia de cuencas graníticas y otras de relleno aluvial reciente; algunas de estas cuencas son marginales al llano central y otras visan al oeste, en la fachada del Pacífico.

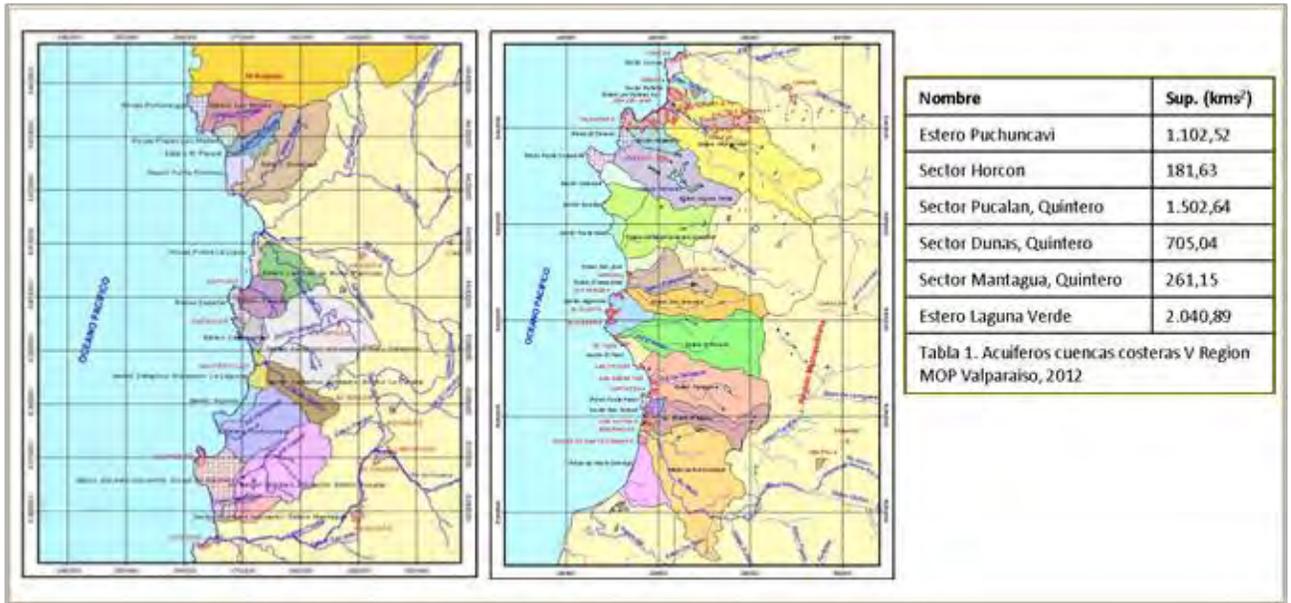
**Figura 3. Cuencas costeras-V región (Fuente: DGA, MOP, 2011).**

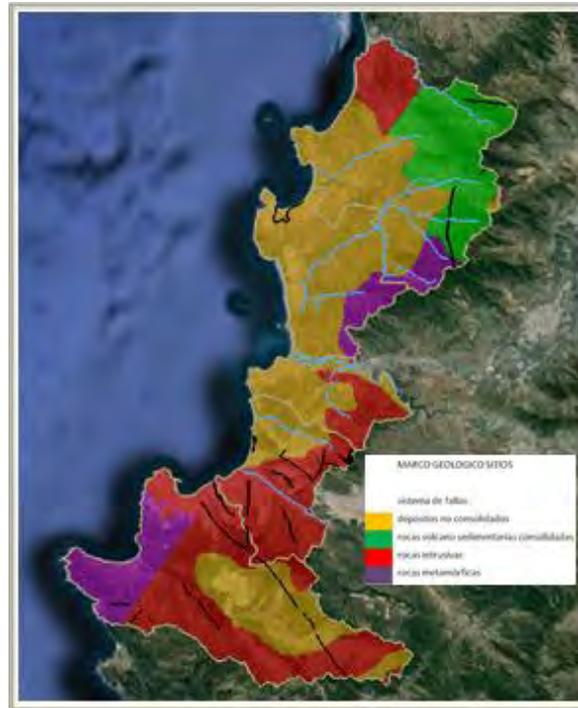
**Figura 4. Geología del área de estudio (Fuente: Elaboración propia)**

Hidrogeológicamente, se reconoce como roca fundamental, al complejo granítico denominado Batolito Costero como la más importante unidad basal. Sobre él (al sur del río La Ligua) se emplazan algunas volcanitas y sedimentitas metamórficas paleozoicas y jurásicas (Figura 3).

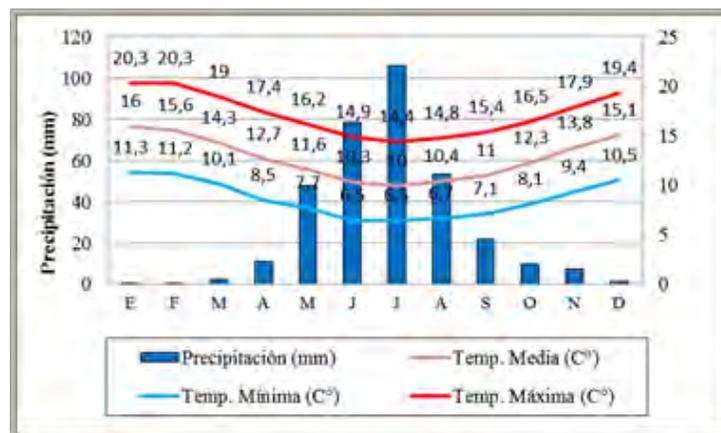
Figura 5. Climograma estación Quintero. Temperaturas medias mensuales y normales de precipitación entre 1961-1990 (Fuente: Dirección Meteorológica de Chile, 2014).

Con las series de promedios para las estaciones de Quintero y Punta Ángeles, es posible analizar las variables temperaturas y precipitación entre los años 1961 y 1990. Con estas series, se estima que para la estación de Quintero, la temperatura media en 12,8°C, la media máxima en 17,2, la media de las mínimas en 8,6 y las precipitaciones medias en 341 mm. (Figura 5).

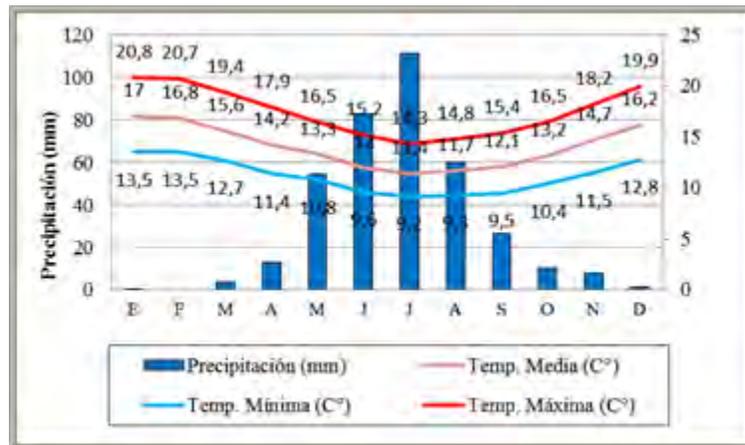
Figura 6. Climograma estación Punta Ángeles. Temperaturas medias mensuales y normales de precipitación entre 1961-1990 (Fuente: Dirección Meteorológica de Chile, 2014).

En Punta Ángeles en Valparaíso, la temperatura media se estima en 14°C, la media máxima en 17,5, la media de las mínimas en 11,2 y las precipitaciones medias en 372,5 mm. (Figura 6).

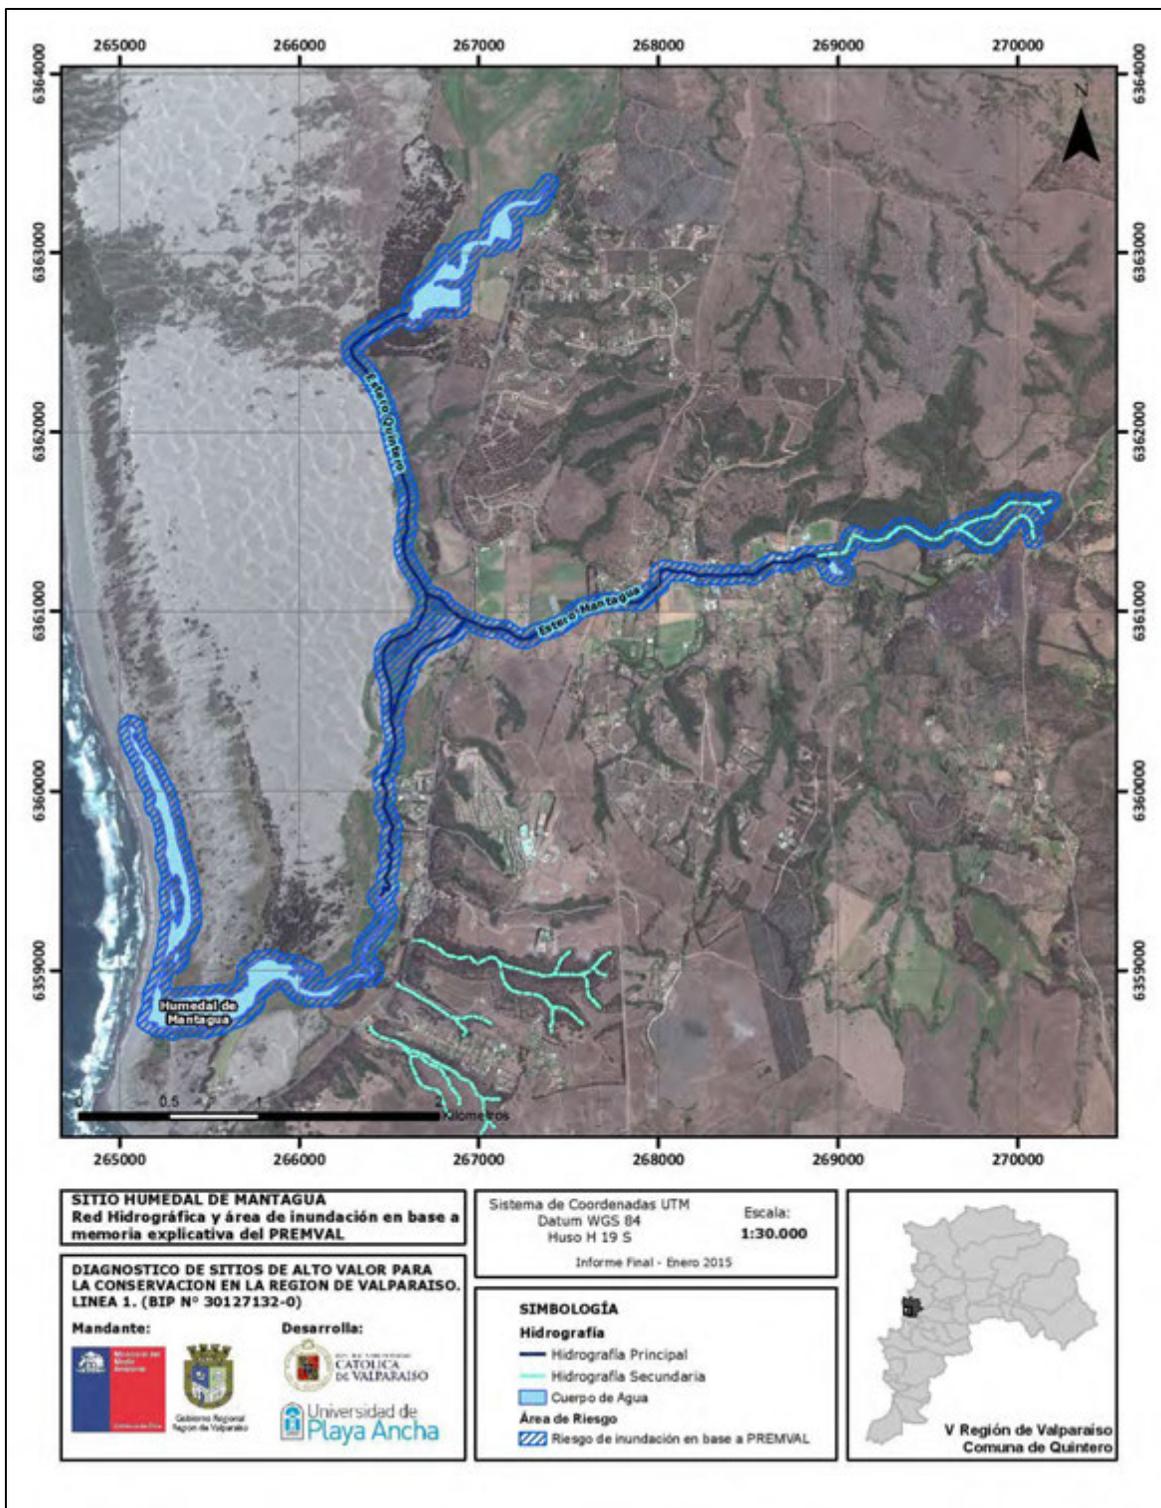
Figura 7. Contexto hídrico estero y humedal de Mantagua (Fuente: Elaboración propia)

El estero de Mantagua se ve favorecido por esta alimentación, penetrando por la duna hacia el oeste en el límite sur de ésta, formando finalmente la laguna de Mantagua que se prolonga paralela a la costa, cerrada por la duna bordera. Durante las crecidas invernales, el humedal se conecta con el mar mediante el estero de Mantagua.

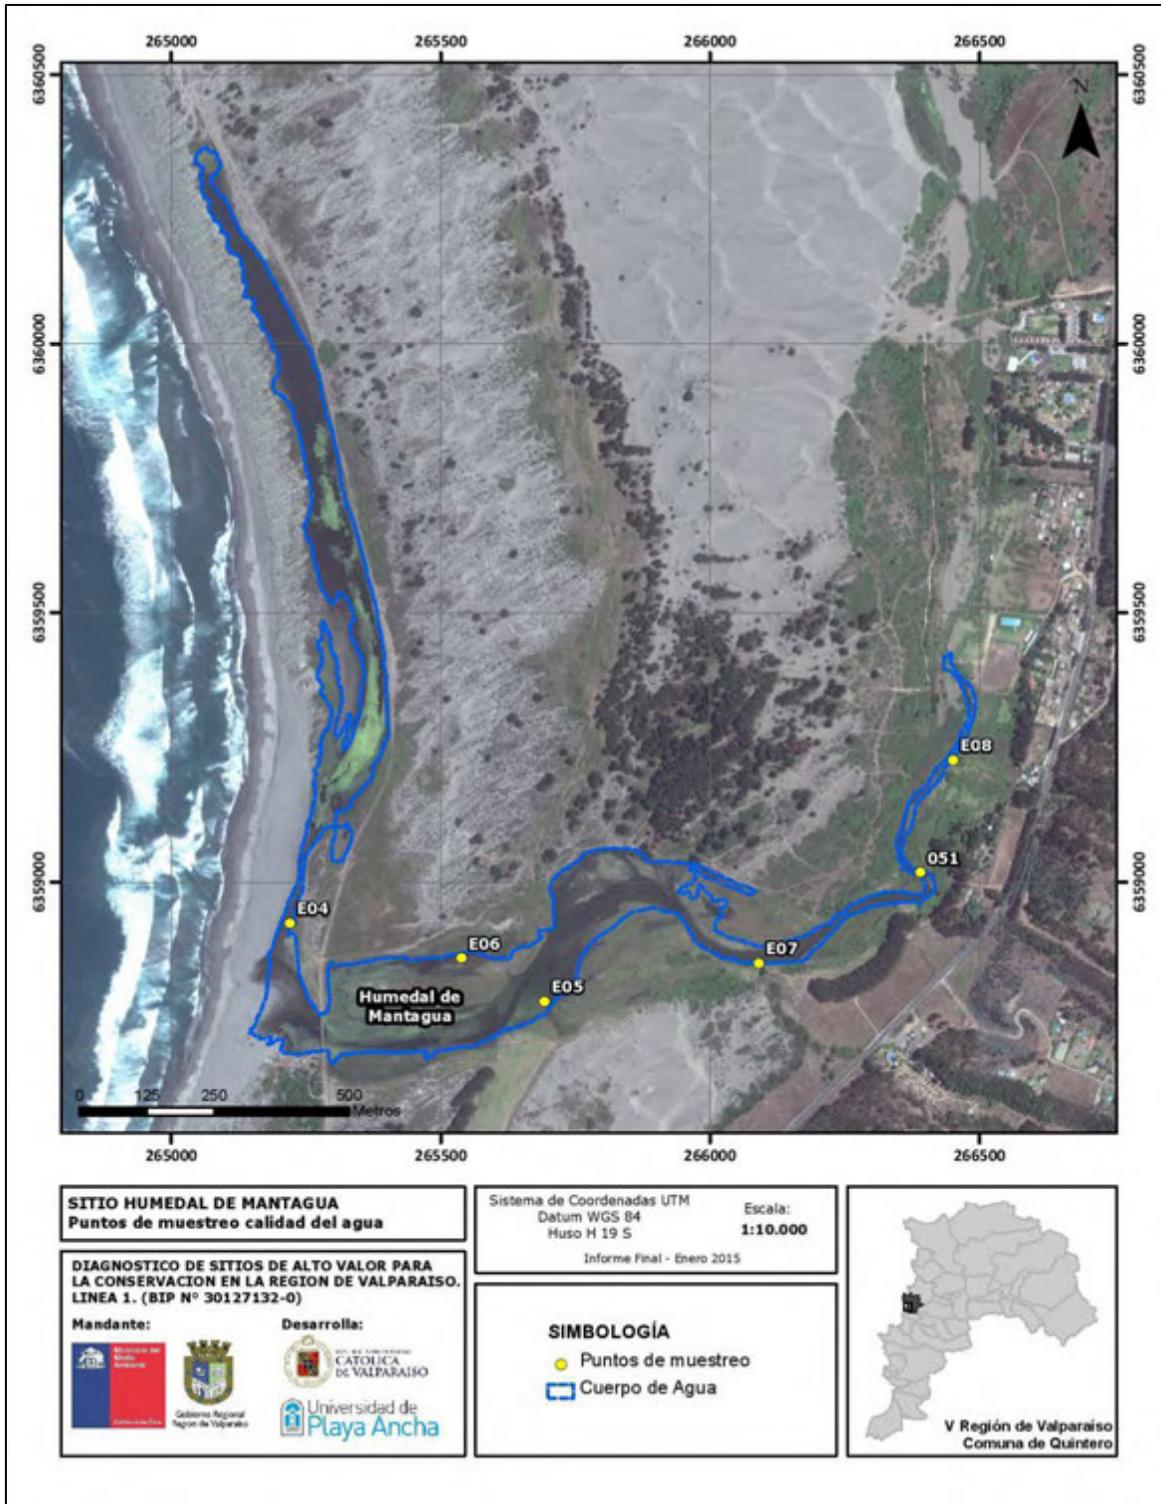
Figura 8. Lugar de monitoreo en el sector del humedal de Mantagua. Estaciones insertadas en GoogleEarth.

Estación	Este	Sur
Estación 4 (E4)	265.219	6.358.924
Estación 5 (E5)	265.674	6.358.797
Estación 6 (E6)	265.538	6.358.859
Estación 7 (E7)	266.090	6.358.850
Estación 8 (E8)	266.451	6.359.226

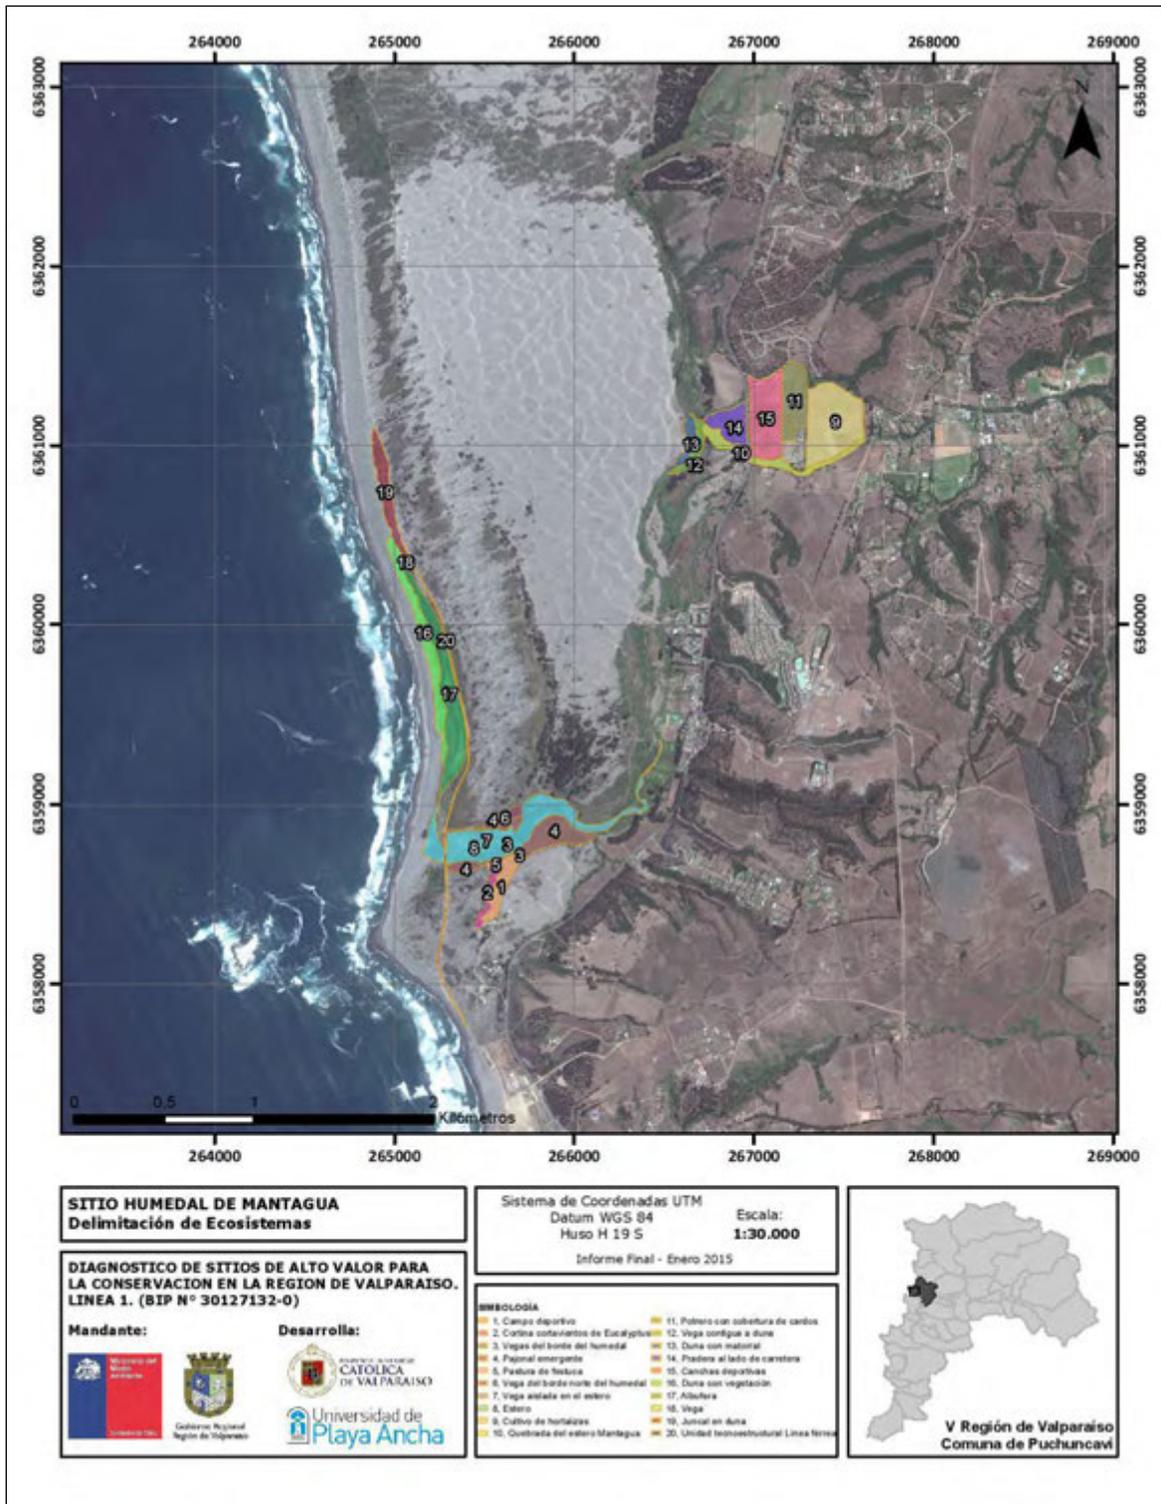
Figura 28. Se observa los distintos ecosistemas identificados en el Humedal de Mantagua (Fuente: Elaboración propia).

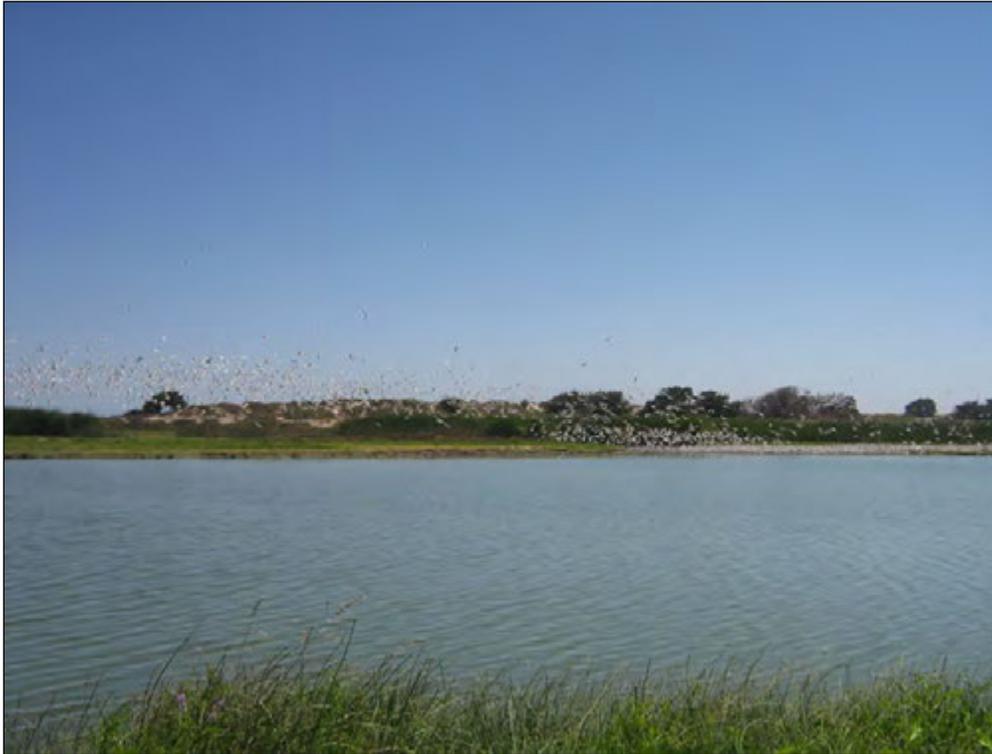
Figura 36. En la figura se observa el ecosistema N°8: estero (Fuente: Elaboración propia).

**Hidroestructura:** el bosteo del ganado seguirá lixiviándose y continuará generando eutrofización lo que a largo plazo afectará todo el ecosistema de humedal que está conectado a esta zona. La tendencia es claramente deteriorante.

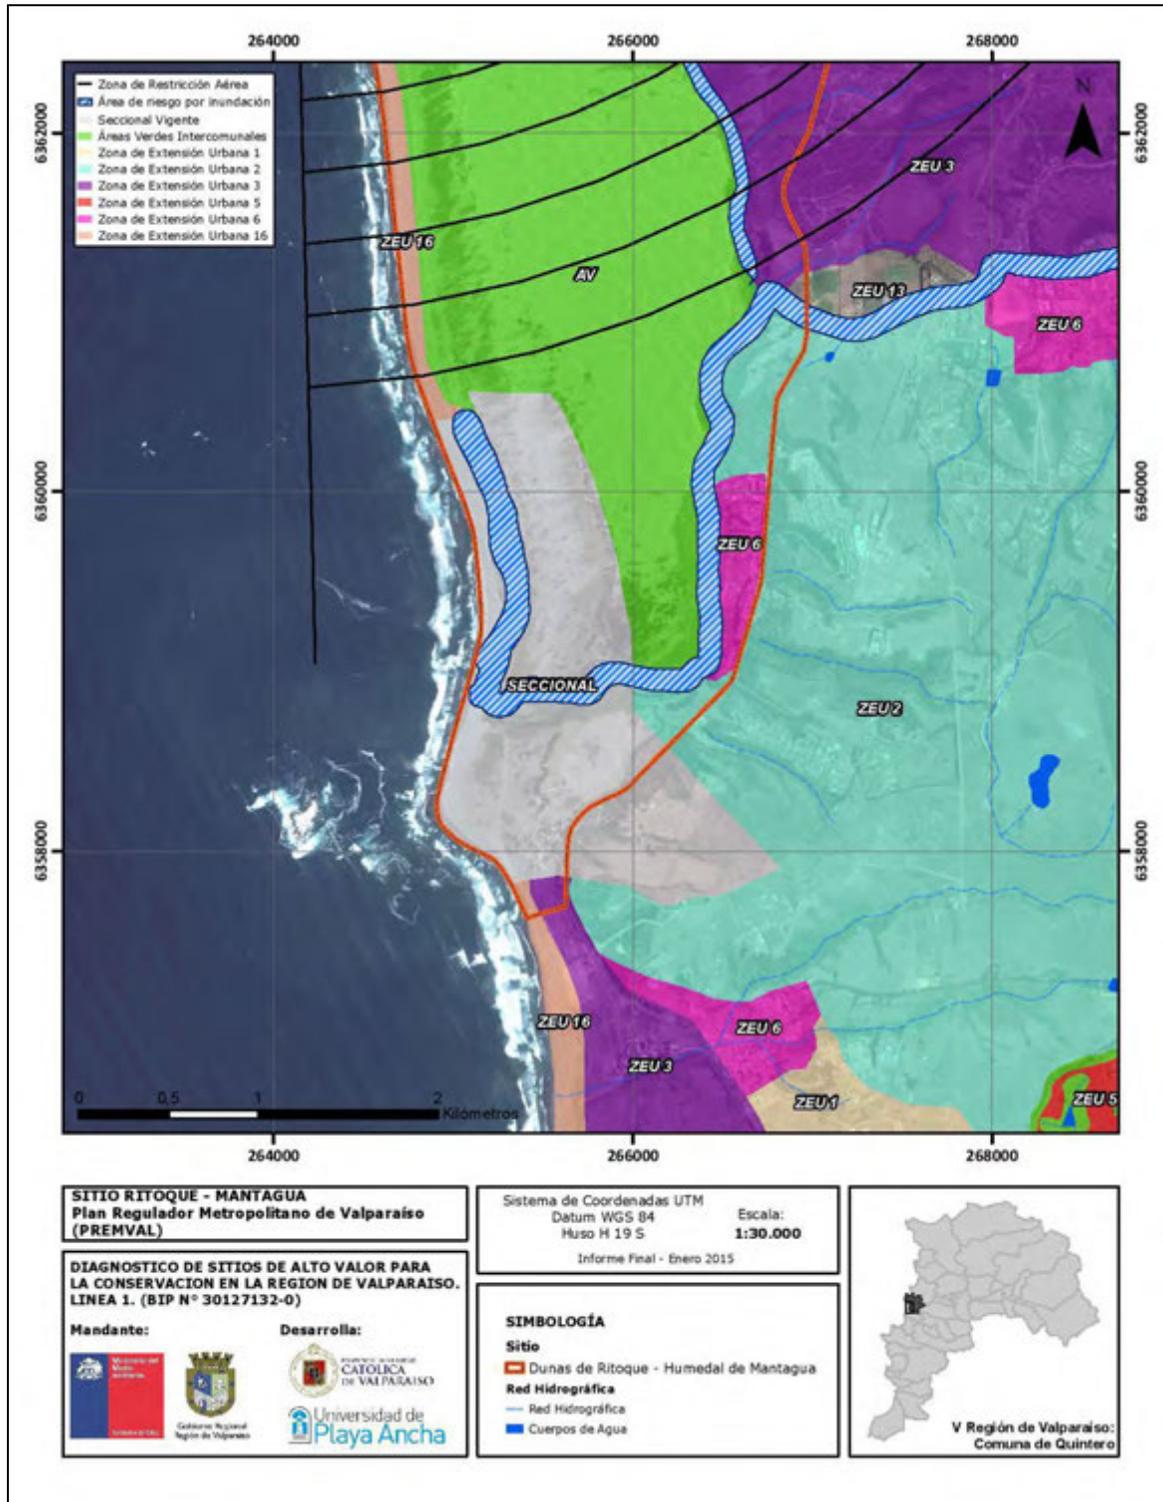
Figura 60. Cuenca Ritoque-Mantagua (Fuente: Elaboración propia en base a información de MINVU, 2014).
