## **INFORME DE AVANCE - versión 4**

# **EVALUACION DE RIESGOS A LA SALUD DE LA POBLACIÓN DE LA CUENCA DEL ESTERO DEL COBRE ASOCIADOS CON CONTAMINANTES AMBIENTALES ORIGINADOS POR ACTIVIDAD MINERA, EN RELACIÓN CON LA EXPOSICIÓN HÍDRICA Y AGROALIMENTARIA**

Preparado por el Centro Nacional de Medio Ambiente (CENMA), para  
Ministerio de Medio Ambiente (MMA)

Agosto 2012

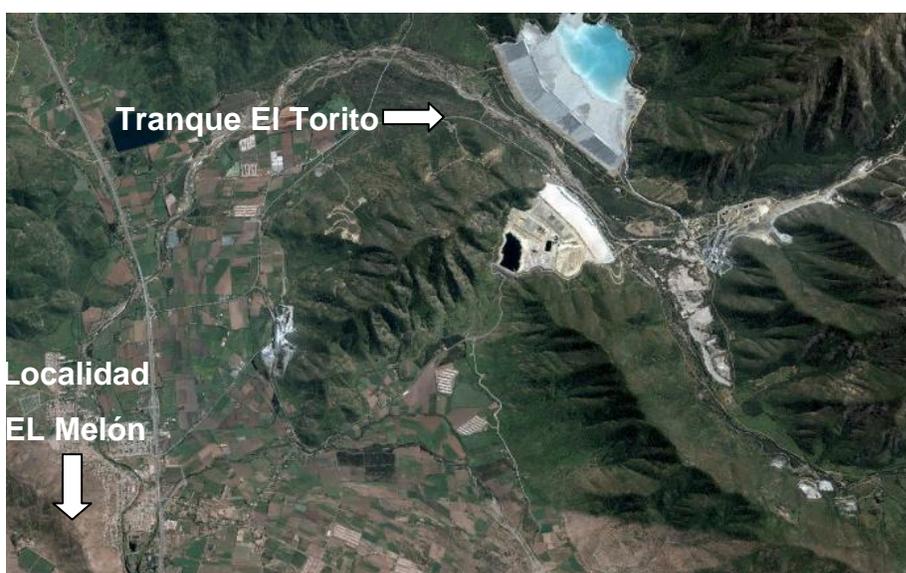
En el Cerro El Caqui, hacia el extremo oriente del estero El Cobre, se encuentra la Mina El Soldado perteneciente a la compañía Anglo American. Esta minera dedicada a la explotación del cobre, comprende una mina a rajo abierto y otra subterránea, plantas de chancado e instalaciones para el tratamiento de minerales oxidados y sulfurados. Anglo American posee el tranque de relaves El Torito, ubicado en el valle del Estero El Cobre, cercano al pueblo el Melón (Fig. 2.2).

**Figura 2.2:** Ubicación relativa del Tranque El Torito respecto del pueblo El Melón.

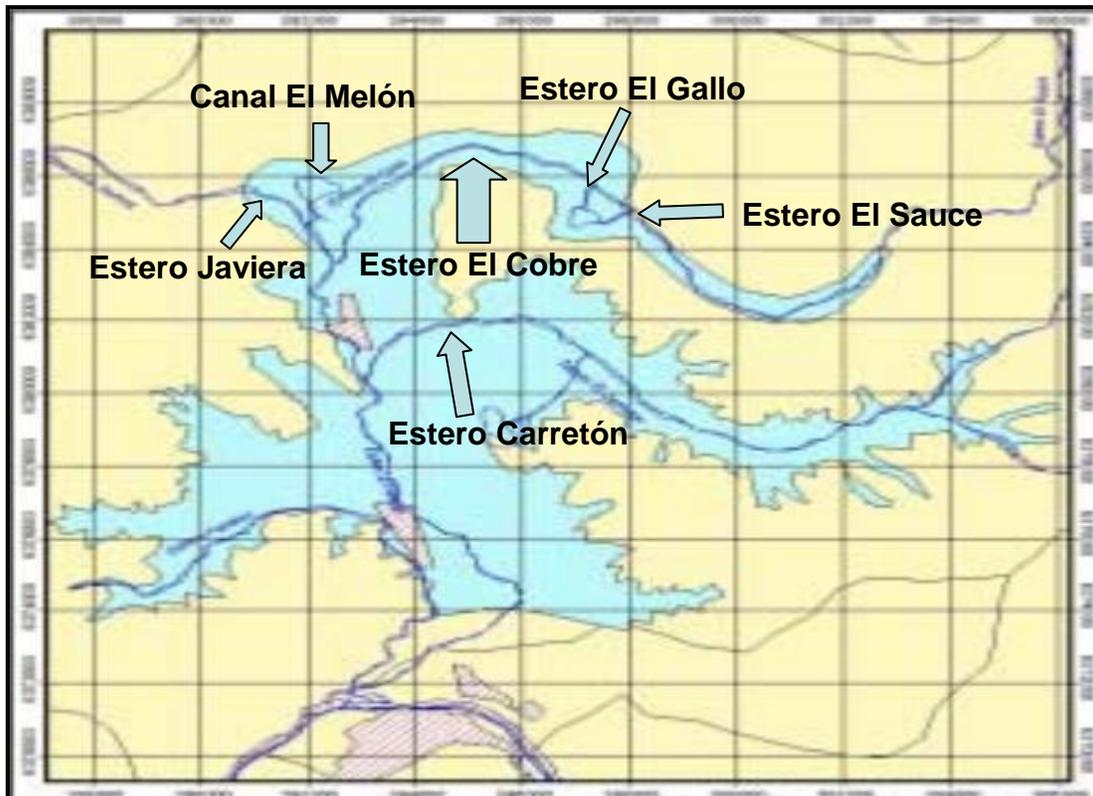
El sistema hidrográfico está compuesto principalmente por el estero El Sauce y El Gallo, y una serie de cauces menores, en los que se incluye la Quebrada Carmen, los cuales conforman aguas abajo el Estero El Cobre (Figura 2.3).

**Figura 2.3:** Principales cursos de agua de la red hidrográfica del estero El Cobre.

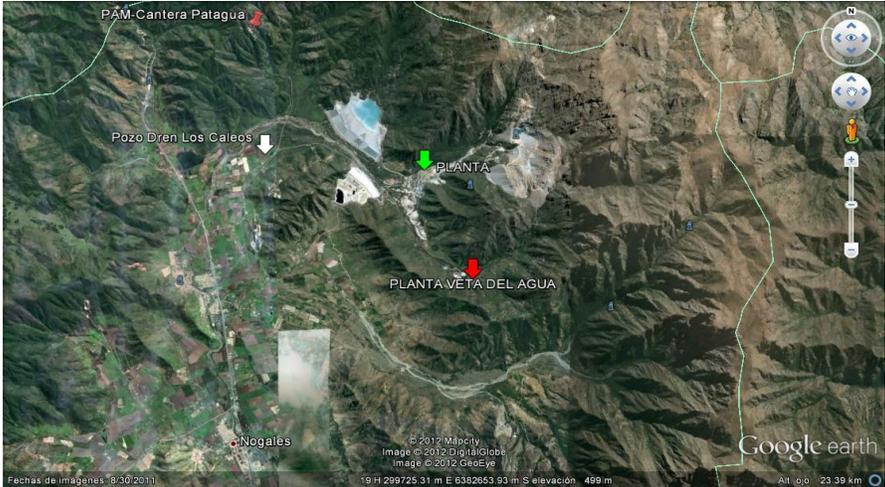
<p>Pasivos ambientales mineros identificados en la comuna de Nogales (2007 y 2010).</p>	<p><b>Matrices ambientales estudiadas:</b></p> <p><input type="checkbox"/> Suelo <input type="checkbox"/>  <input type="checkbox"/> Agua superficial  <input type="checkbox"/> Flora  <input type="checkbox"/> Agua subterránea  <input type="checkbox"/> Sedimento  <input type="checkbox"/> Agua de lluvia  <input type="checkbox"/> Biota  <input type="checkbox"/> Relaves  <input type="checkbox"/> Agua residual  <input type="checkbox"/> Polvo <input type="checkbox"/> Aire</p>

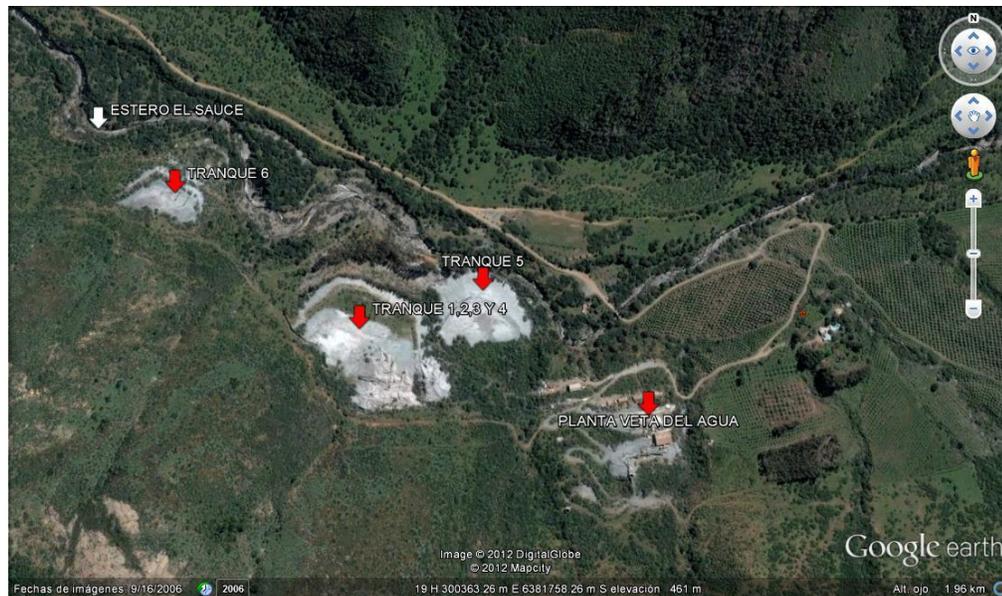
**1.- Planta Veta del Agua**, que presenta las siguientes faenas: Planta Veta del Agua, Tranque 1-2-3-4, Tranque 5, Tranque 6.

Es una faena con estado Prospección – Paralizada, que se ubica en la cota de 505 m, a una distancia de 2.000 (m) del asentamiento El Melón. Se dedica a la explotación de cobre y plata y no tiene ingreso registrado al SEIA.

Como observaciones en la ficha, se indica que el Tranque 6 está a mitad de su capacidad y tiene resolución de SERNAGEOMIN No 373/94, que autoriza descarga a 1 – 2 l/s al Estero El Cobre según la estación del año.

Se clasifica con riesgo de grado 2 para los recursos por contaminación de aguas y generación de polvo.

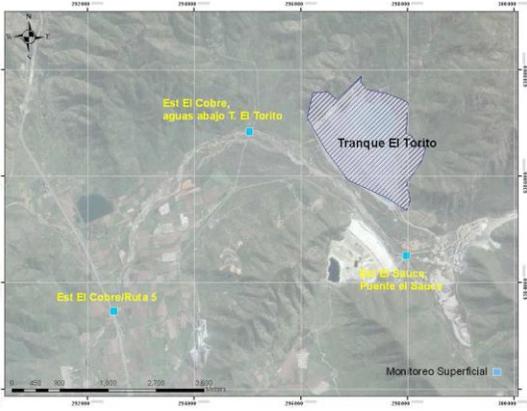
<p><b>Cita bibliográfica:</b> Anglo American (2010) Informe Análisis histórico de sulfatos aguas abajo del tranque de relaves El Torito</p>	
<p><b>Nombre del estudio:</b> Nov 2010 Informe Análisis histórico de sulfatos aguas abajo del tranque de relaves El Torito.</p>	<p><b>Fecha del informe:</b> Noviembre de 2010 <b>Fecha del estudio de campo:</b> 14 de julio de 2010</p>
<p><b>Objetivos general y específicos:</b> Verificar los contenidos de sulfatos en los sitios de monitoreo y su evolución en el tiempo.</p>	
<p><b>Ubicación geográfica general:</b></p>

<p><b>Puntos de muestreo (coordenadas)</b></p> <p>Pozo No 8 Pozo No 3 Torito A (somero) Pozo No 3 Torito B (profundo)</p>	<p><b>Parámetros medidos y métodos de análisis:</b></p> <p>Sulfatos</p> <p>No indica métodos de análisis ni laboratorio que realizó los mismos</p>
<p><b>Resultados obtenidos:</b></p> <p>Los pozos de control del área de influencia del proyecto Ampliación del Tranque de Relaves El Torito no muestran tendencias crecientes que permitan suponer afectaciones a las aguas subterráneas.</p> <p>Los pozos de control ubicados fuera del área de influencia del tranque El Torito muestran contenidos de sulfatos estables en el tiempo. El pozo más cercano a las comunidades El Melón y Nogales presenta registros que superan los 35 mg/L, aunque en los últimos años</p>

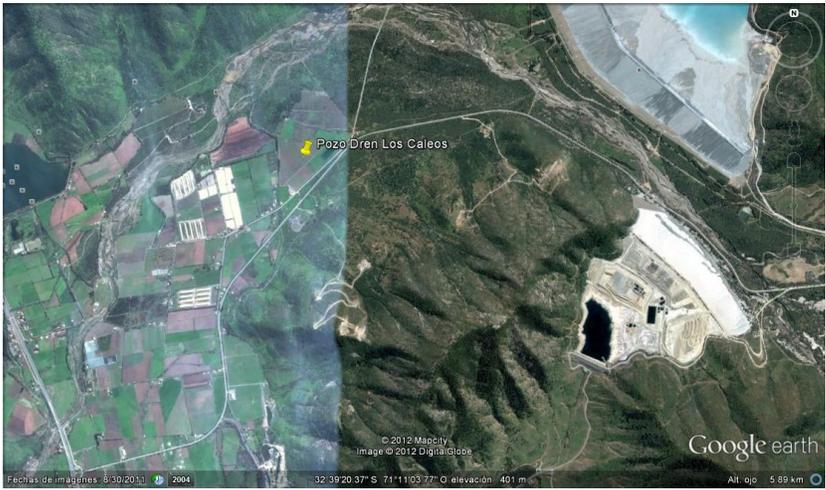
<p>Ubicación del Pozo Dren Los Caleos respecto del tranque El Torito y de los sectores poblados del área de estudio.</p>	<p><b>Matrices ambientales estudiadas:</b></p> <p>___ Suelo    ___ Agua superficial          ___ Flora          _X_ Agua subterránea          ___ Sedimento          ___ Agua de lluvia          ___ Biota          ___ Relaves          ___ Agua residual          ___ Polvo          ___ Aire</p>

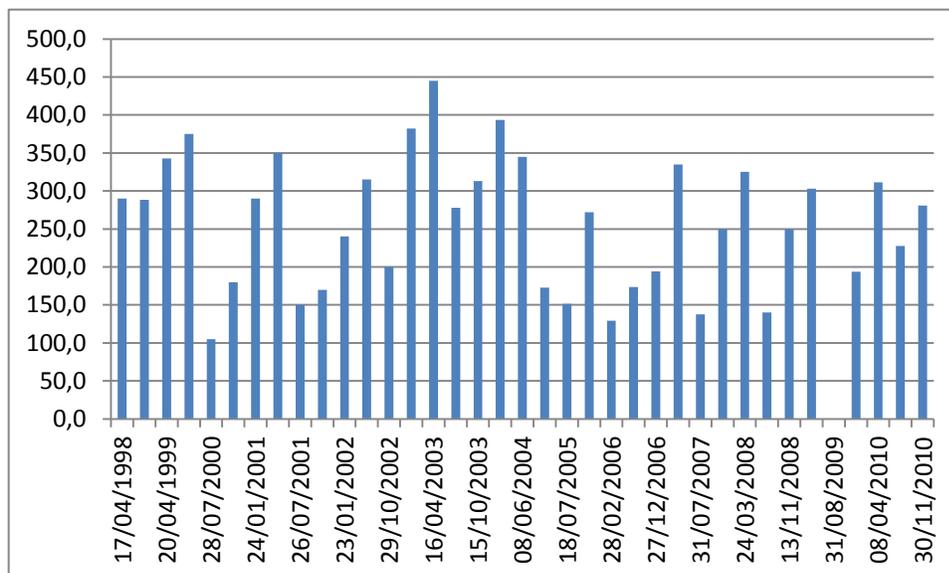
Respecto a las concentraciones de sulfato (mg/L), en la siguiente figura se presenta la tendencia histórica en el Pozo Dren Los Caleos.

Las concentraciones de sulfato en aguas no mantienen un patrón constante, con un promedio histórico de 258,3 mg/L.

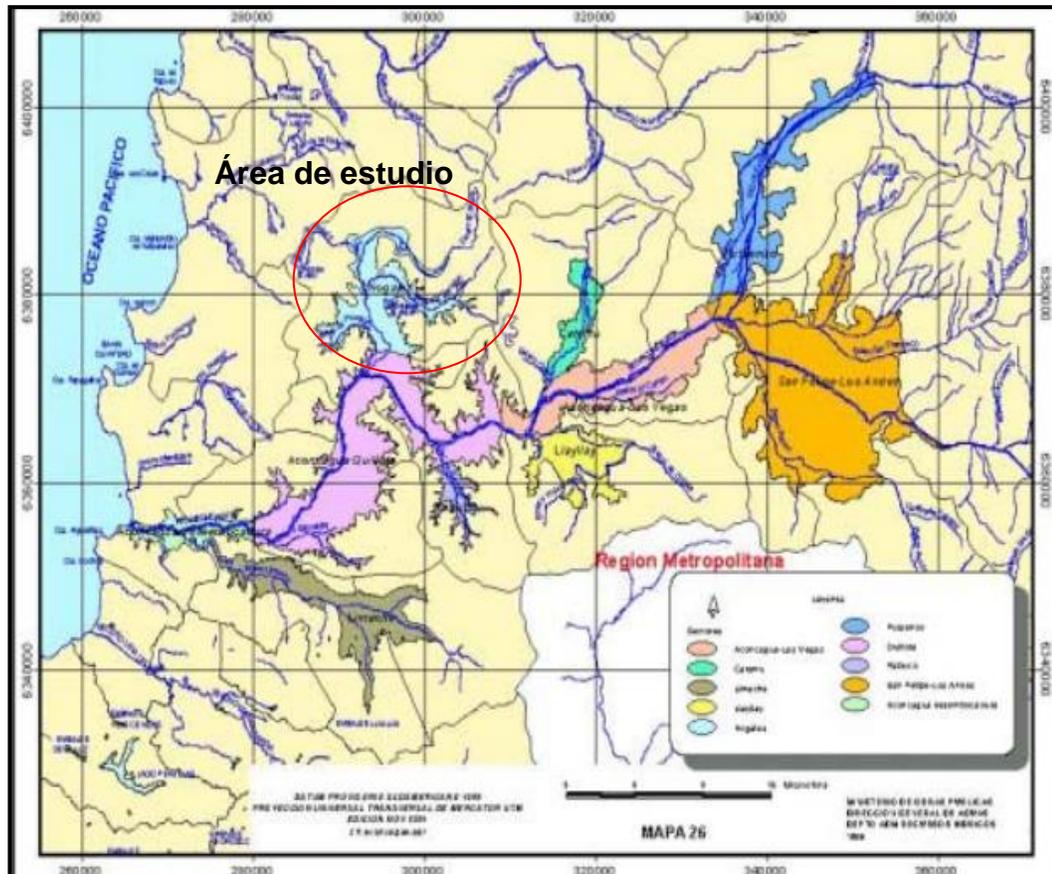
La comuna de Nogales se inserta dentro del subacuífero Aconcagua Quillota del acuífero Aconcagua.

**Figura 3.1:** Zonificación hidrogeológica del río Aconcagua

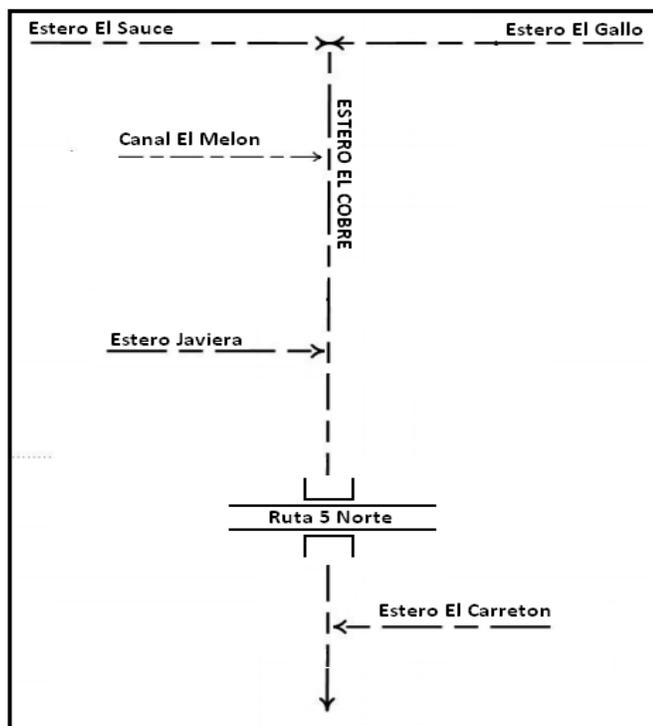
En la figura 3.2 se ilustra el diagrama unifilar del Estero El Cobre, donde destaca en nacimiento del Estero El Cobre, por la confluencia de los esteros El Gallo y El Sauce, seguido de los tributarios, Canal El Melón, Estero Javiera y finalmente el Estero Carretón.

Figura 3.2 Esquema general unifilar del Estero El Cobre

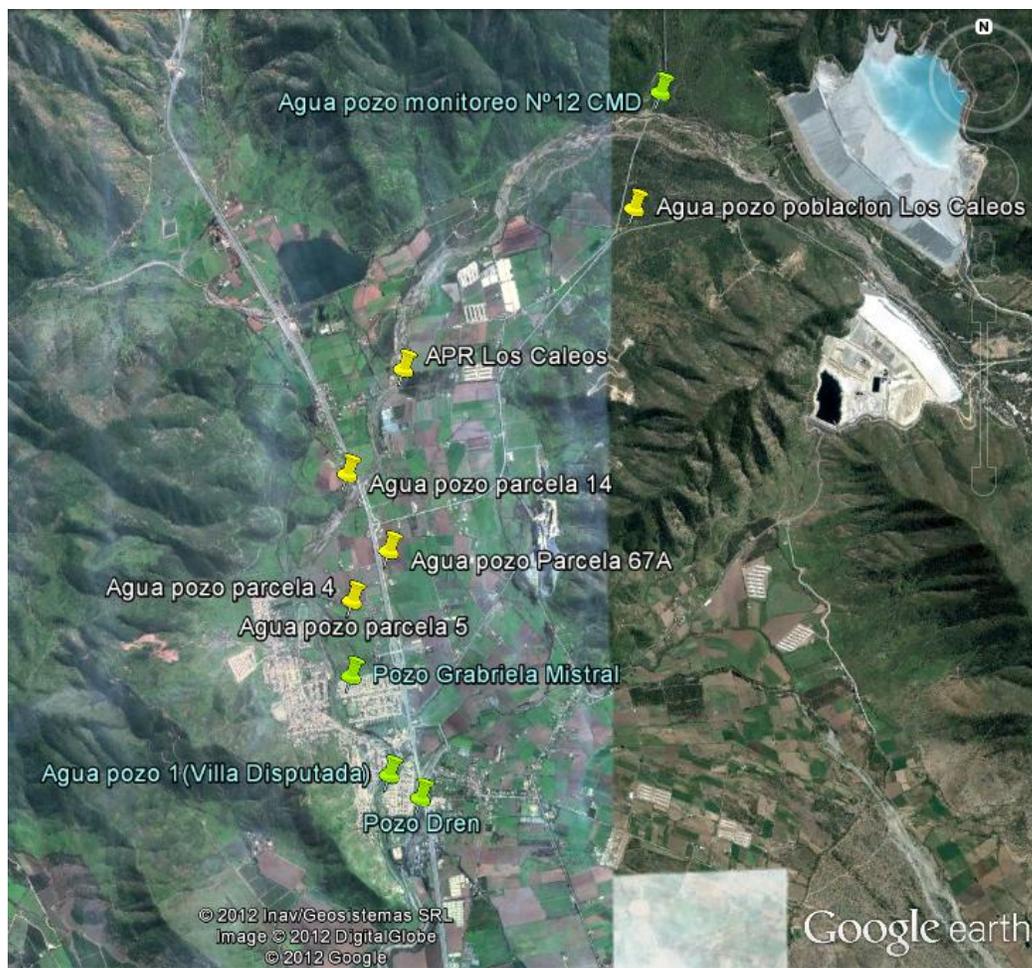
En la zona de estudio se identificaron 8 pozos de captación de agua potable y 1 pozo de monitoreo de la mina Anglo American ubicados en la cuenca. En todos los casos se obtuvieron muestras para realizar análisis fisicoquímicos, cuyos resultados serán presentados en el Informe Final del presente estudio.

**Figura 3.3:** Puntos de captación de aguas subterráneas

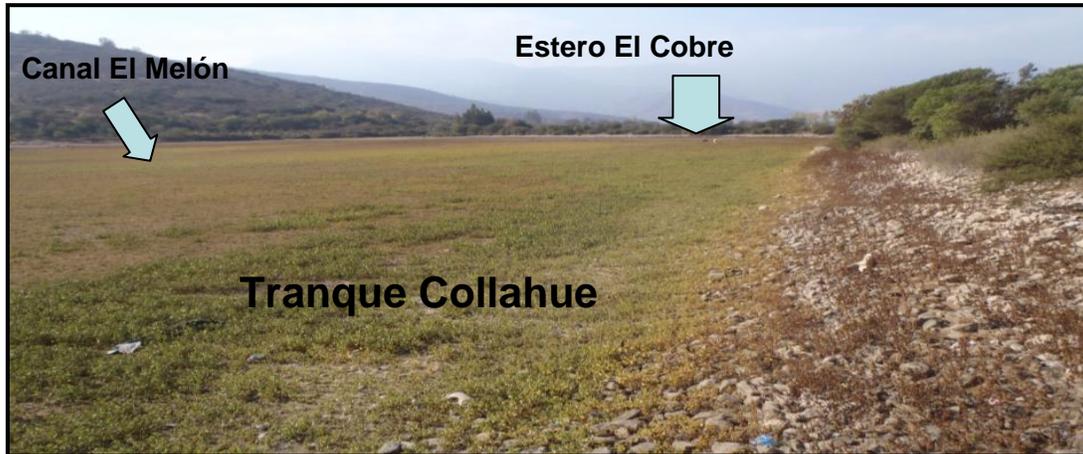
Se pudo constatar rudimentarios y poco eficientes sistemas de derivación y acumulación de aguas superficiales en la zona de estudio. En la figura siguiente se presenta el tranque Collahue (seco) el cual recibe los aportes de Canal el Melón y del Estero El Cobre y es empleado principalmente para regadío.

**Figura 3.4:** Tranque Collahue

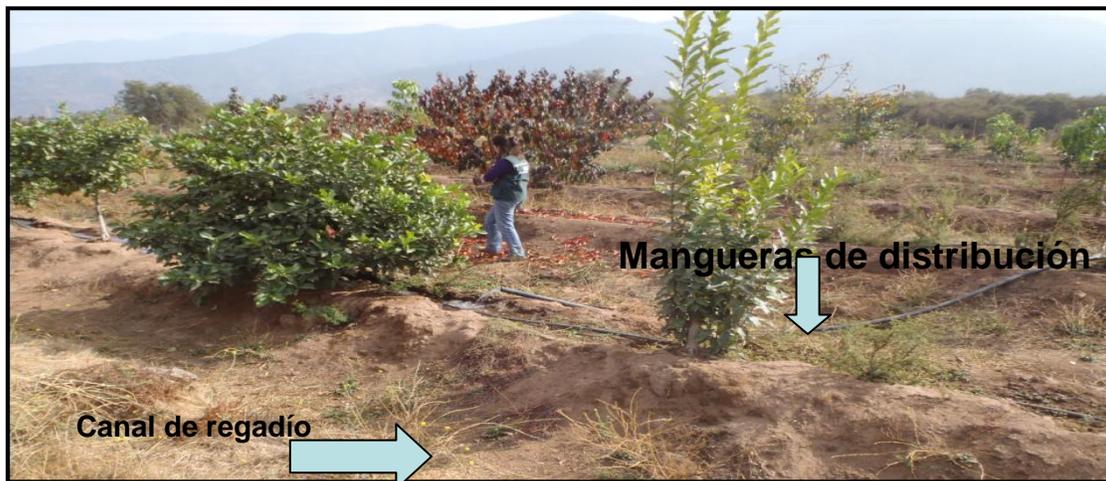
Se constató que durante el período de estiaje y prolongada sequía, los sistemas de riego provienen de fuentes de captación subterráneas, las cuales por sistemas de mangueras de derivación vierten las aguas en canales superficiales los que finalmente distribuyen el elemento en los predios agrícolas de la zona (Figura 3.5)

**Figura 3.5:** Sistemas de riego

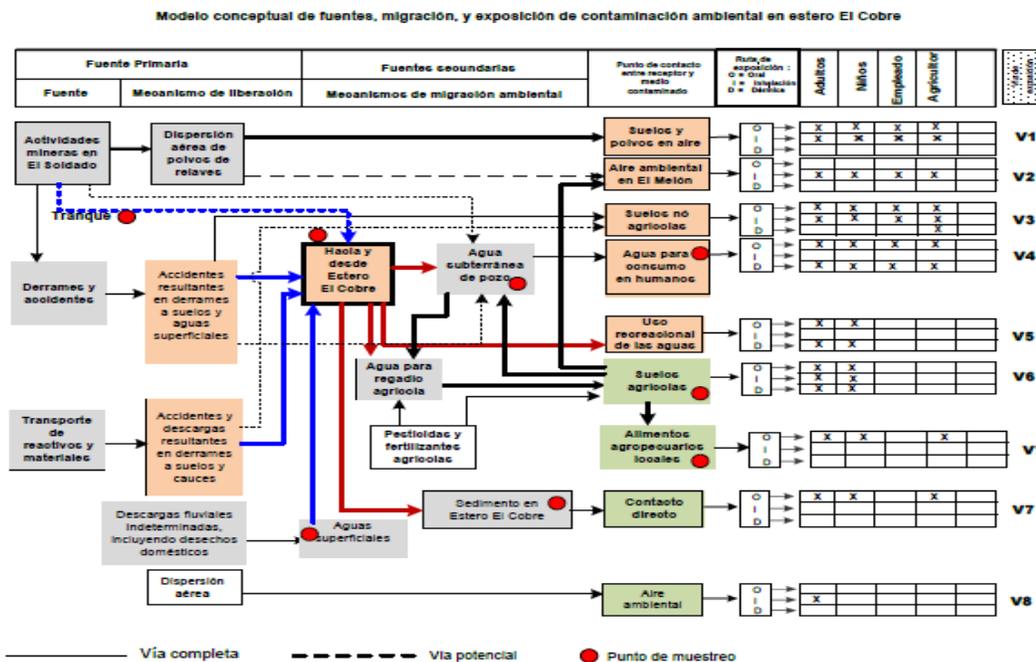
Es decir, el modelo conceptual es una representación esquemática integrada, de la información recopilada acerca de fuentes de contaminantes, los mecanismos de liberación, migración y destino ambiental del contaminante, y los puntos de contacto con los receptores hipotéticos identificados. Para el caso de estudio, la representación esquemática del modelo conceptual se presenta en la figura 5.1; la cual ha sido obtenida a partir de combinar los antecedentes estudiados y las visitas a terreno.

**Figura 5.1:** Modelo conceptual del problema de estudio, para el tramo inferior de la cuenca desde el cono de deyección hasta el pueblo El Melón.

En esta representación se indican la **fuentes primaria** (actividad minera en la parte superior de la cuenca) y las **fuentes secundarias** (otras actividades asociadas con la minera que se desarrollan fuera de la propiedad, como el traslado de reactivos y materiales, así como la actividad agrícola y ganadera desarrollada en la zona inferior de la cuenca). Se indican igualmente los mecanismos de descarga (ó liberación) de cada fuente. El reservorio principal de estas actividades es el Estero El Cobre, además de el aire y los suelos.
