GOBIERNO DE CHILE
MINISTERIO DE OBRAS PUBLICAS
DIRECCIÓN GENERAL DE AGUAS

DIAGNOSTICO Y CLASIFICACION DE LOS
CURSOS Y CUERPOS DE AGUA
SEGUN OBJETIVOS DE CALIDAD

CUENCA DEL RIO MAIPO

JULIO 2004

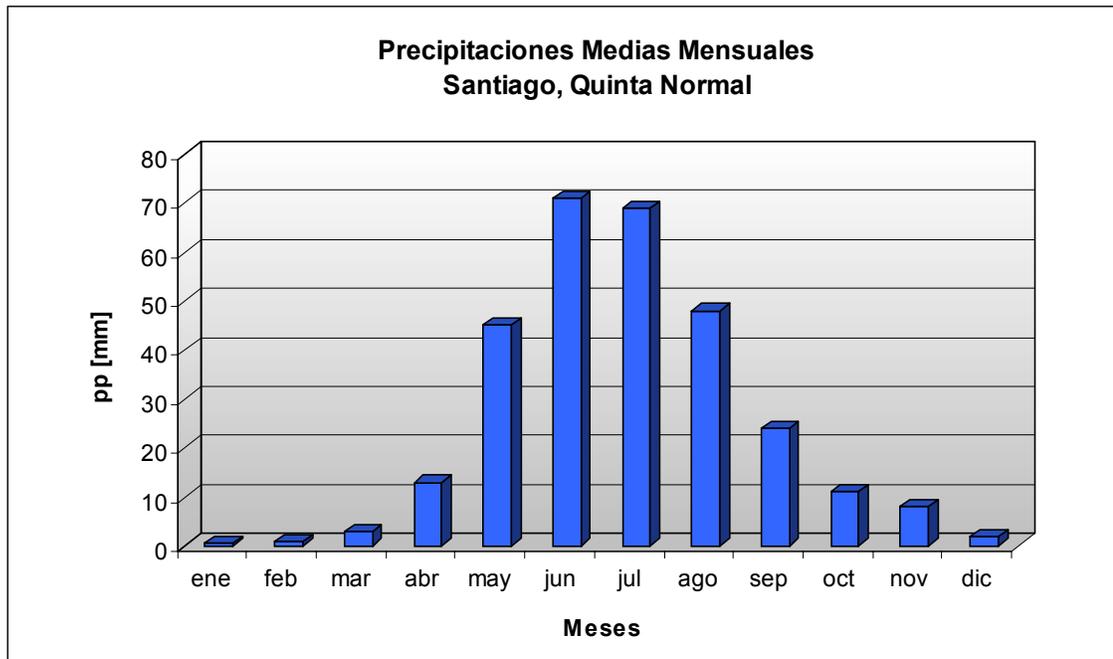
Figura 2.1: Precipitaciones Medias Mensuales Registradas en Estación Pluviométrica de Quinta Normal

En general, para ambos tipos climáticos, los valores registrados de precipitación, son mayores durante las temporadas invernales especialmente durante los meses de mayo, junio, julio y agosto (ver figura 2.1).

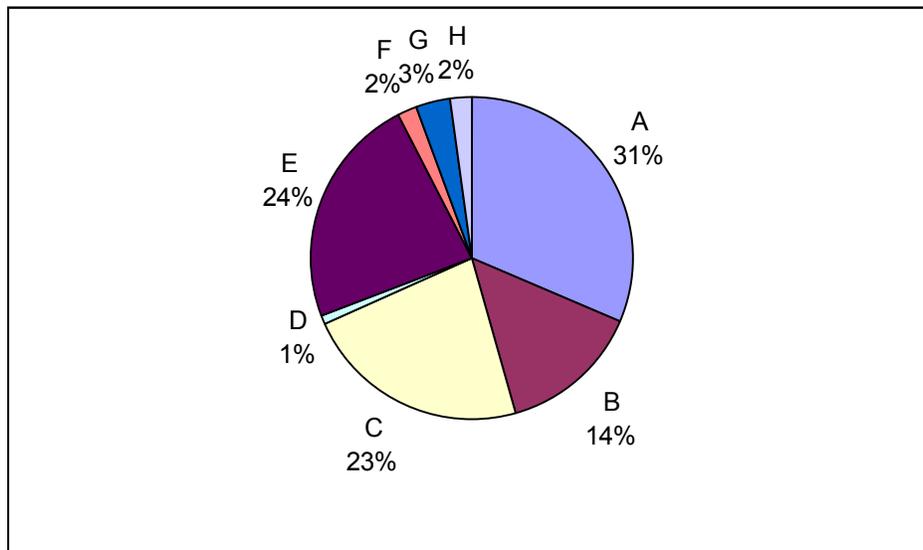
Figura 3.1: Distribución de demandas de riego en cuenca del Maipo por sectores

El 77 % de las demandas de agua es ejercido por la 1ª sección del Maipo, la 3ª sección del Maipo y por el Mapocho entre el Canal San Carlos y su confluencia con el Maipo. Esta situación se aprecia en la siguiente figura:

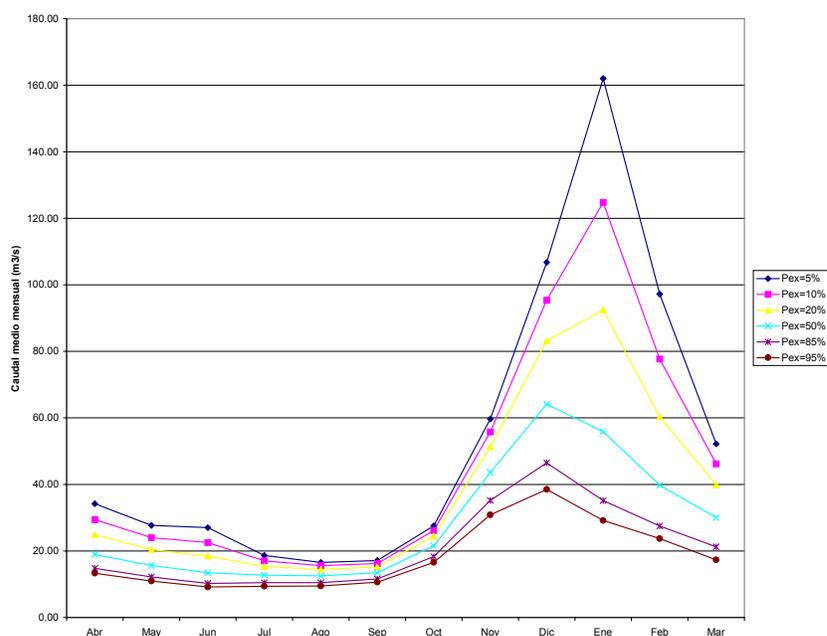
Figura 4.1: Curva de Variación Estacional en Maipo en las Hualtatas

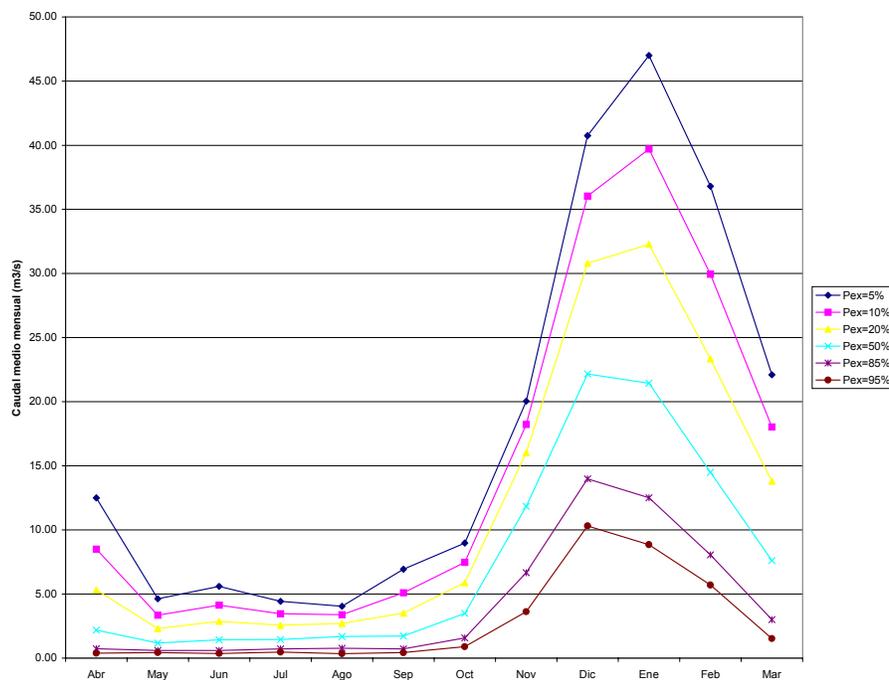
Figura 4.2: Curva de Variación Estacional en Volcán en Los Queltehues

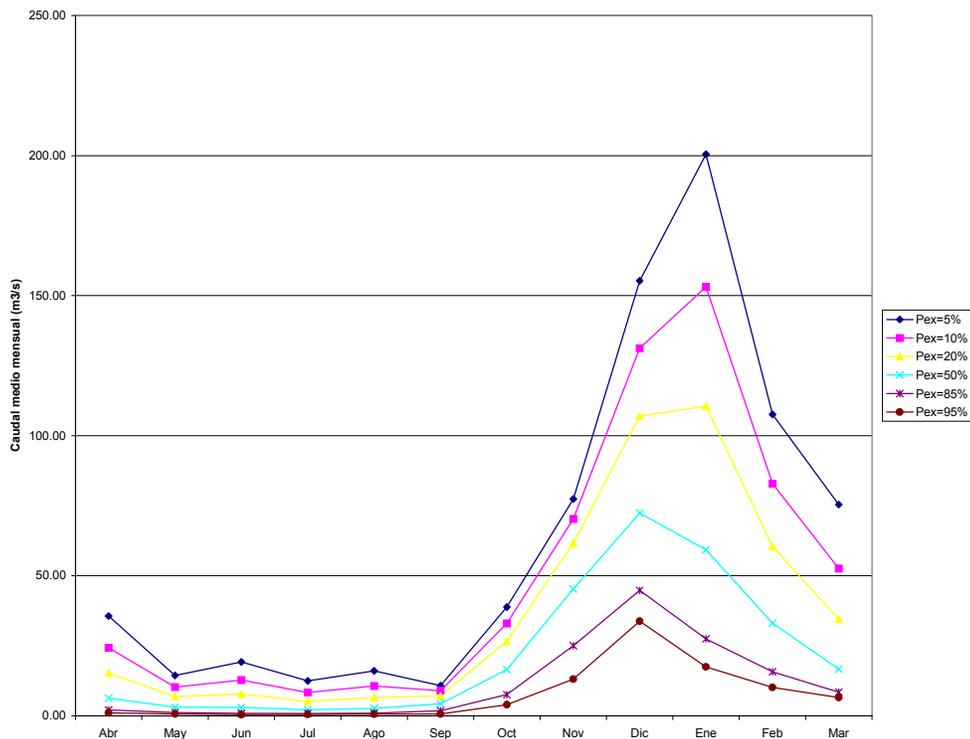
Figura 4.3: Curva de Variación Estacional en Maipo en Las Melosas

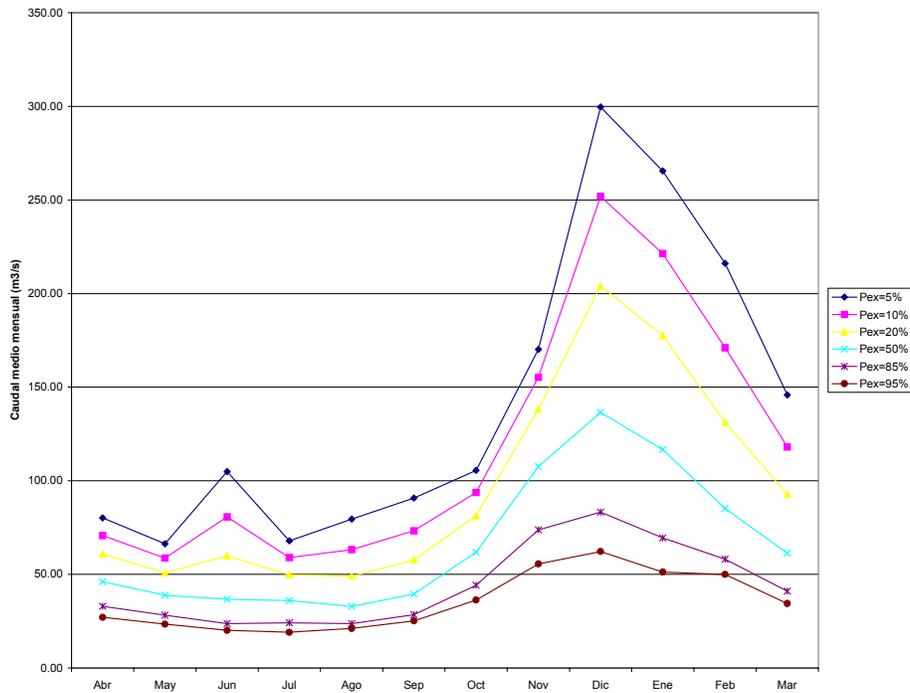
Figura 4.4: Curva de Variación Estacional en Maipo en San Alfonso

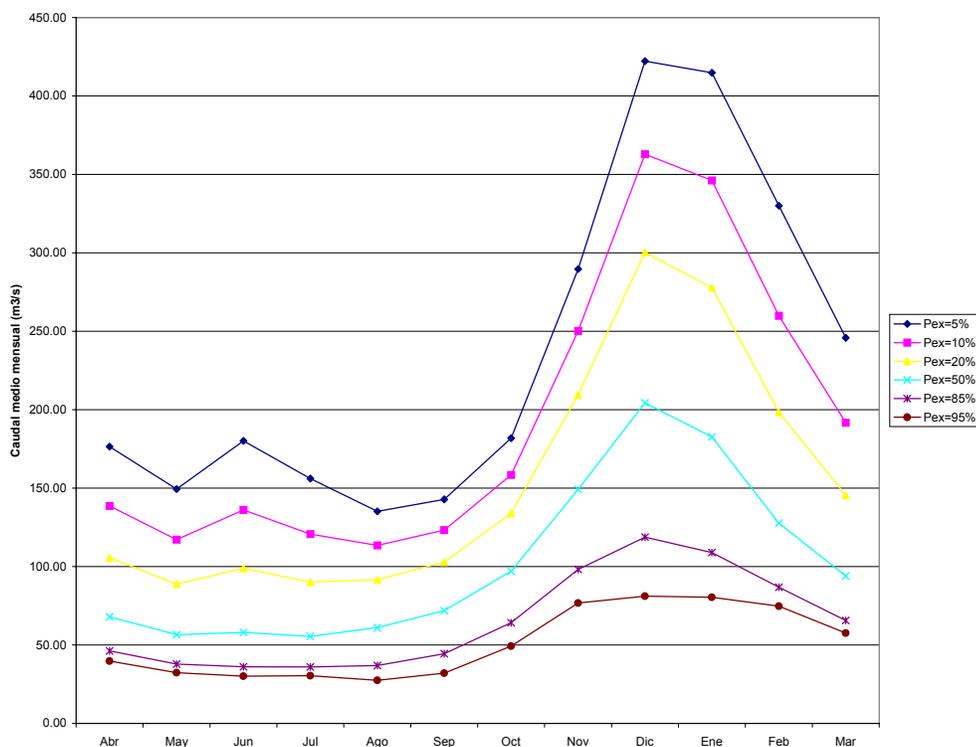
Figura 4.5: Curva de Variación Estacional en Maipo en el Manzano

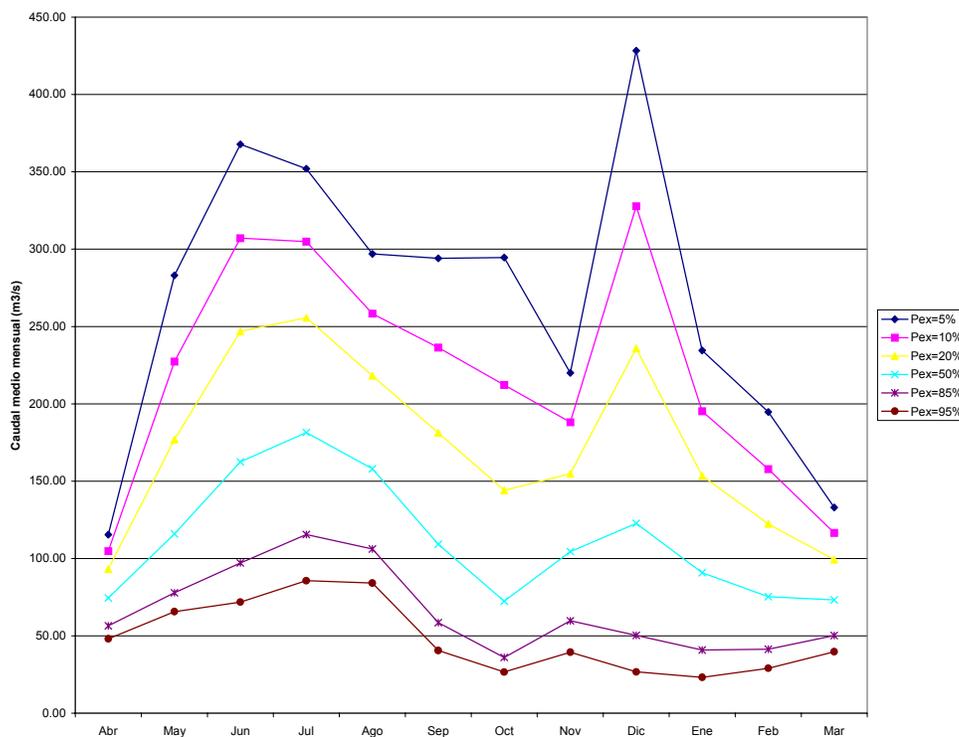
Figura 4.6: Curva de Variación Estacional en Maipo en Cabimbao

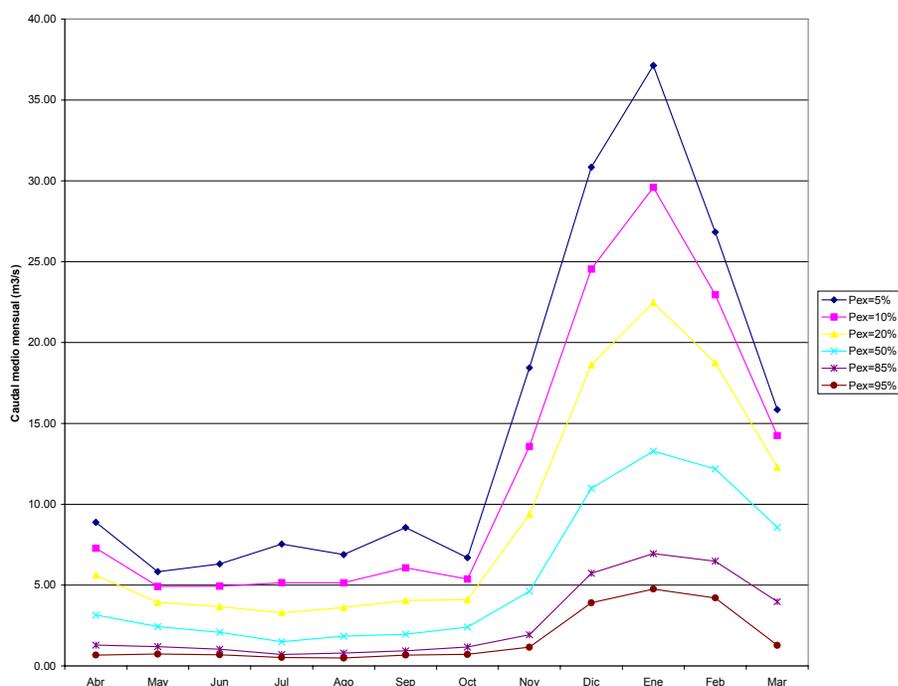
Figura 4.7: Curva de Variación Estacional en Olivares antes de junta con Colorado

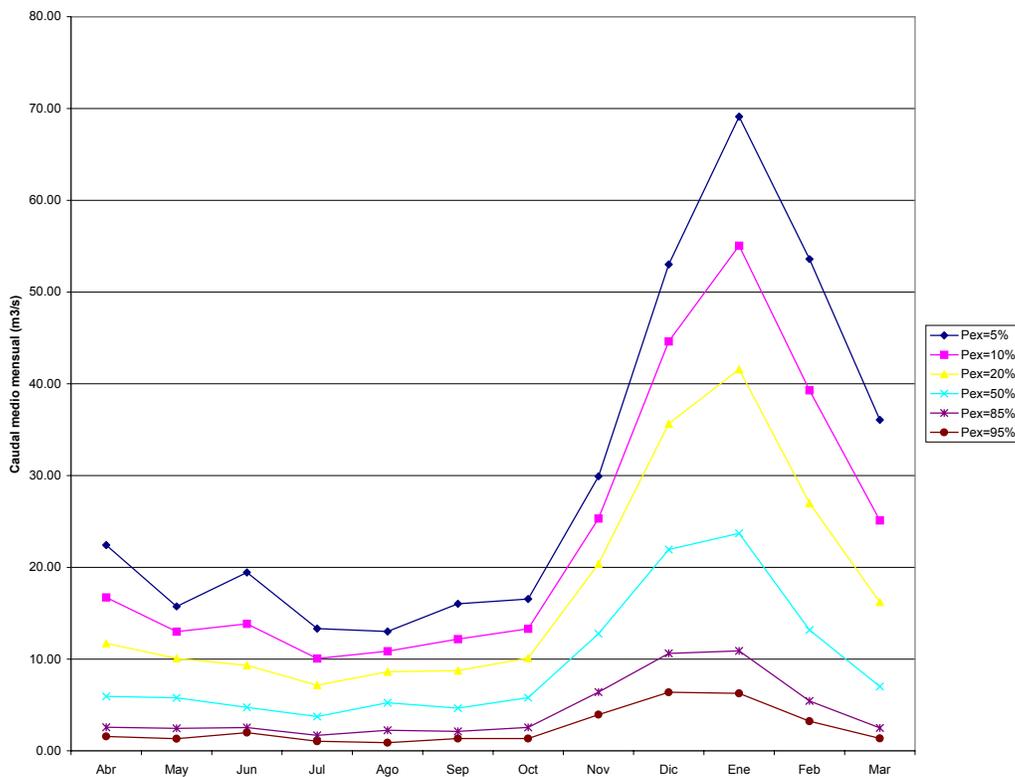
Figura 4.8: Curva de Variación Estacional en Colorado antes de junta con Olivares

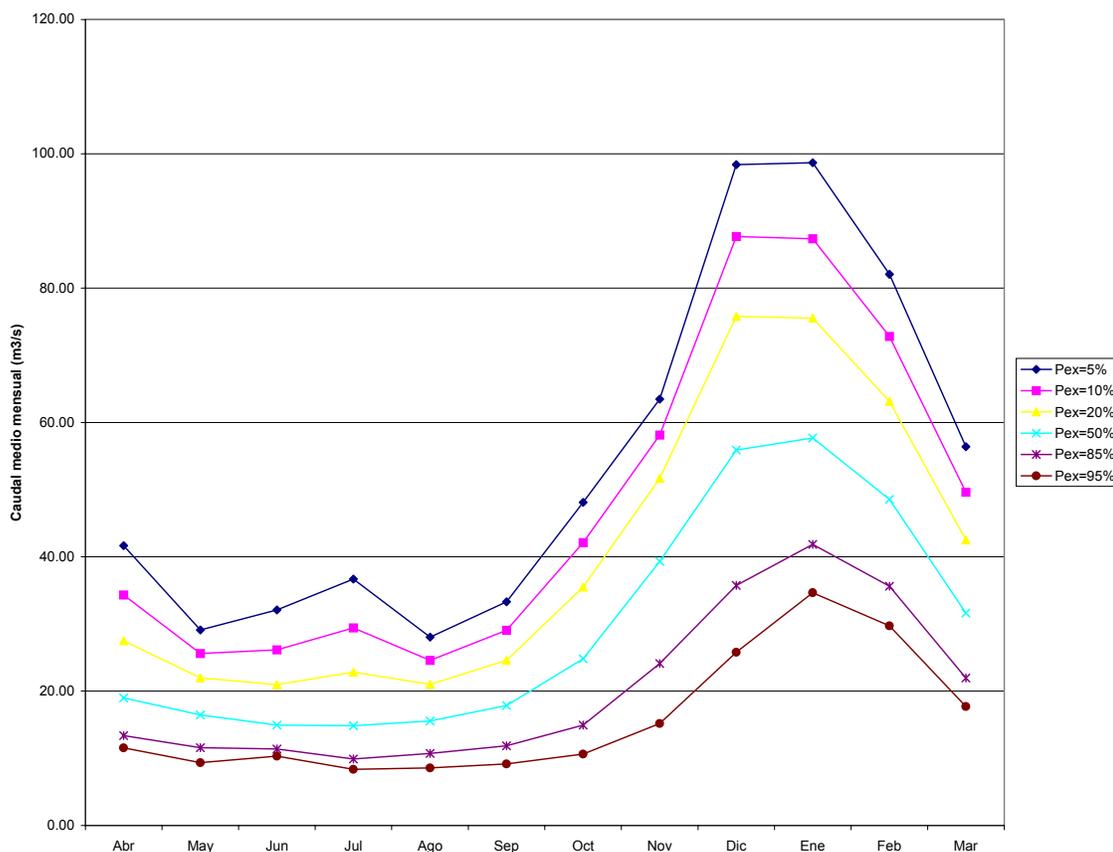
Figura 4.9: Curva de Variación Estacional en Colorado antes de junta con Maipo

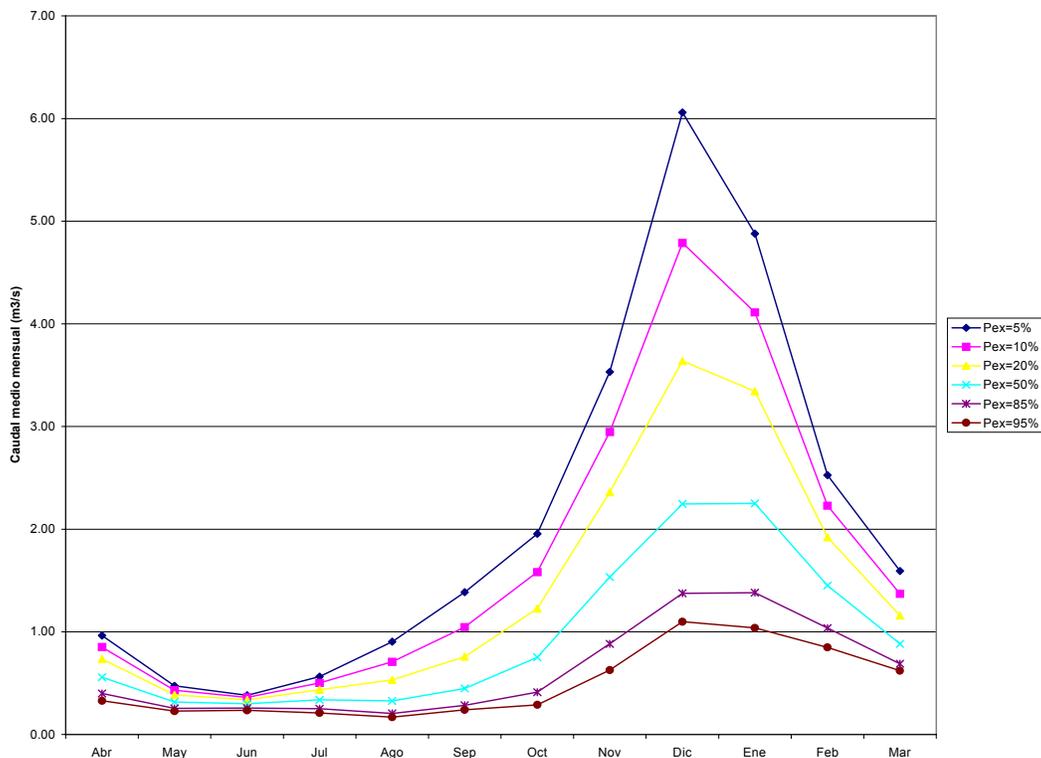
Figura 4.10: Curva de Variación Estacional en Yerba Loca antes junta San Francisco

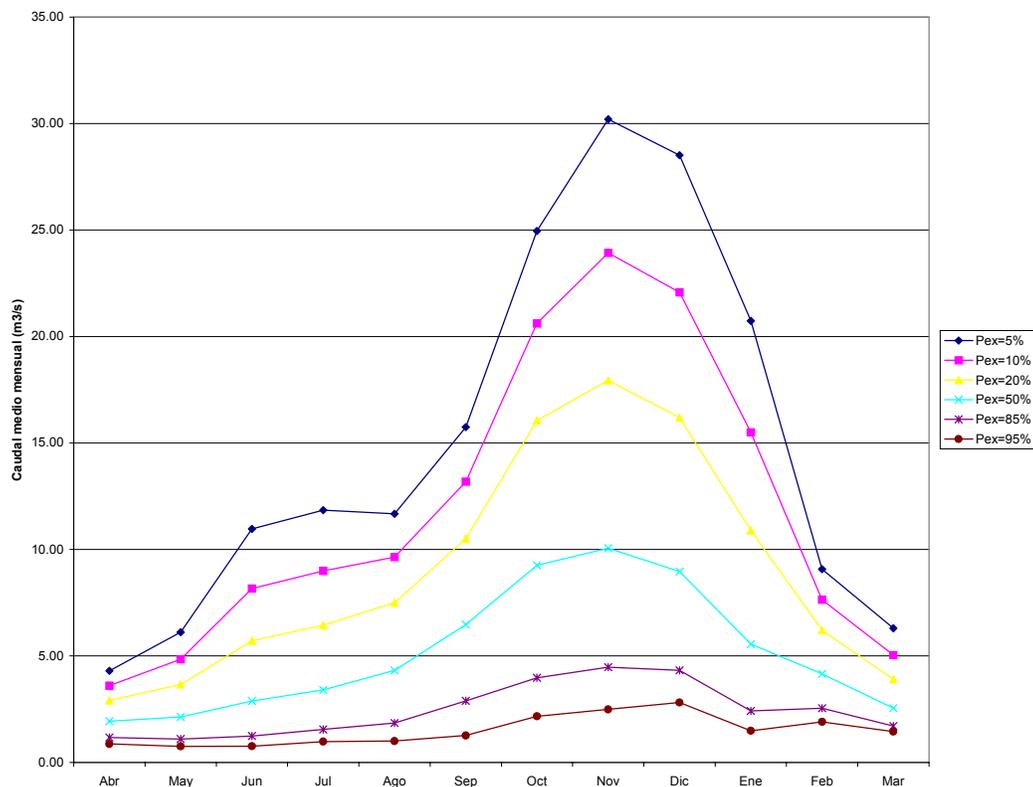
Figura 4.11: Curva de Variación Estacional en Mapocho en los Almendros

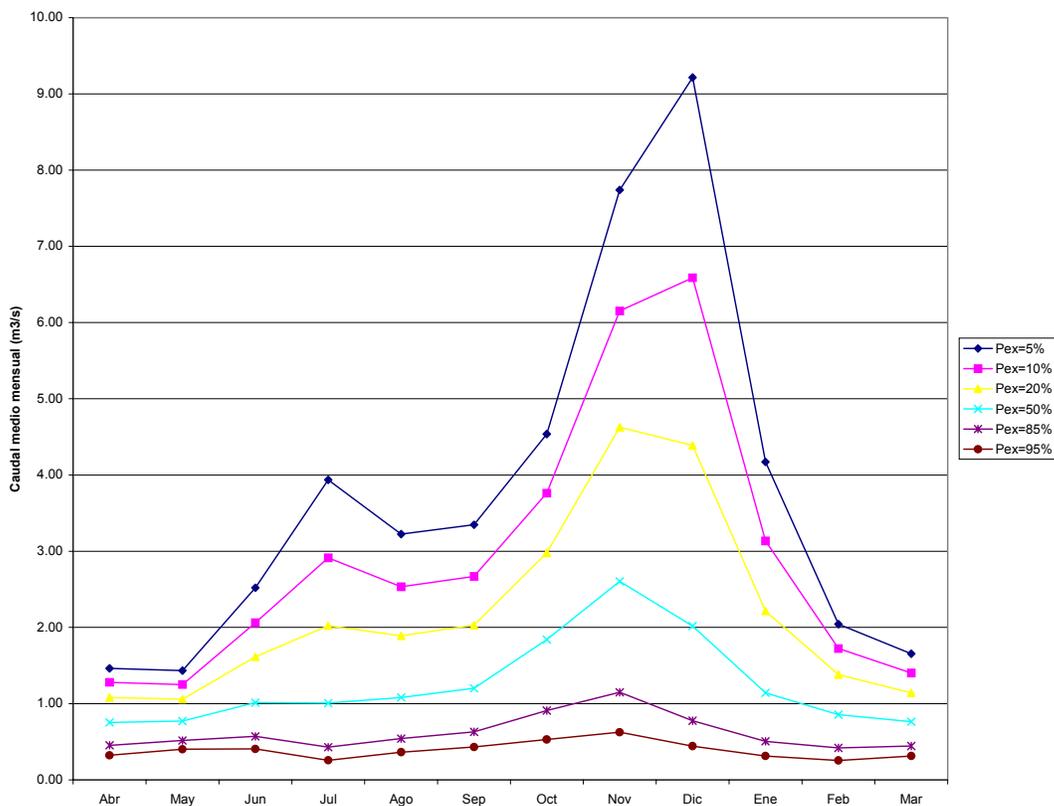
Figura 4.12: Curva de Variación Estacional en Arrayán en la Montosa

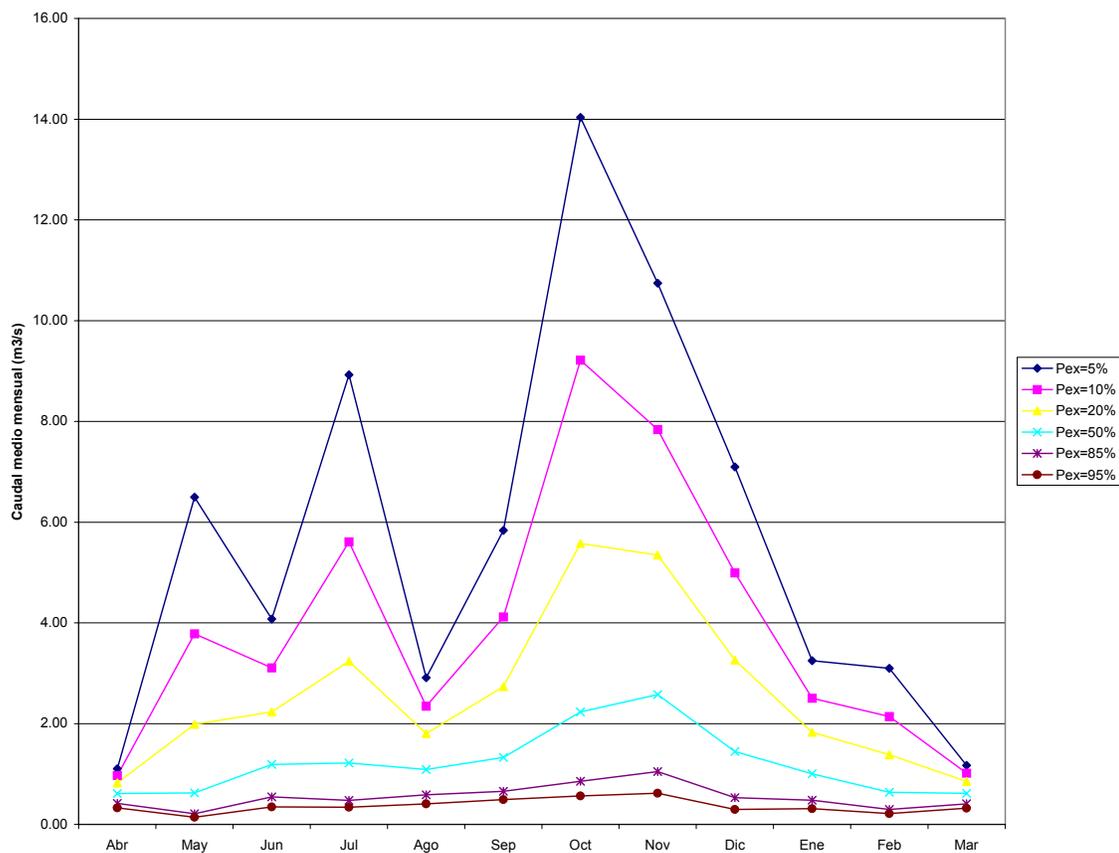
Figura 4.13: Curva de Variación Estacional en Colina en Peldehue

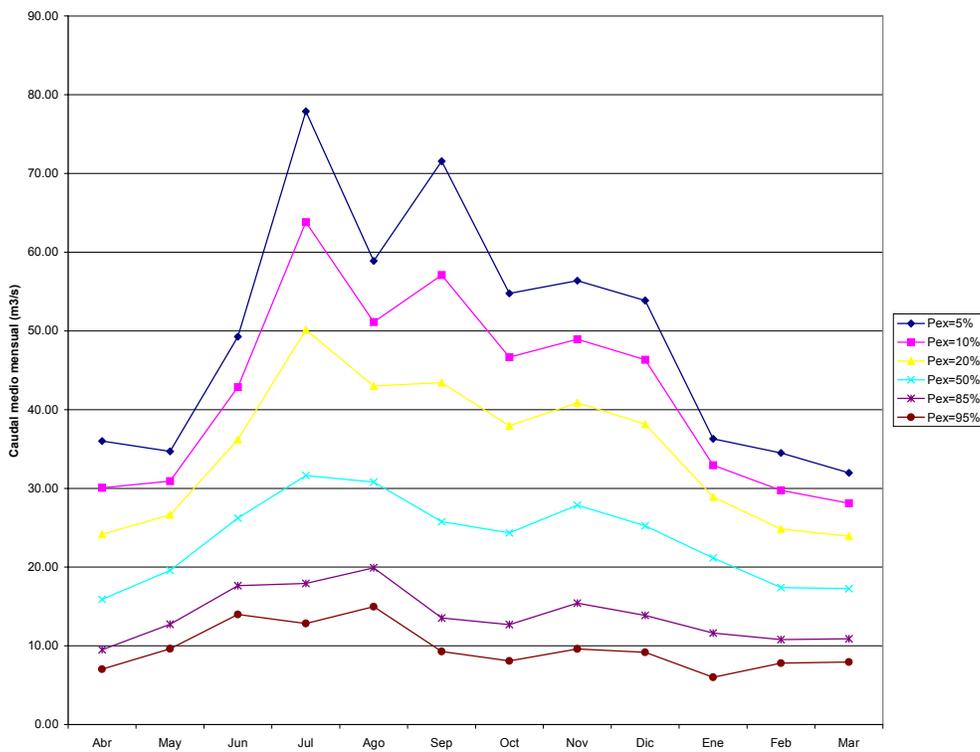
Figura 4.14: Curva de Variación Estacional en Mapocho en Rinconada

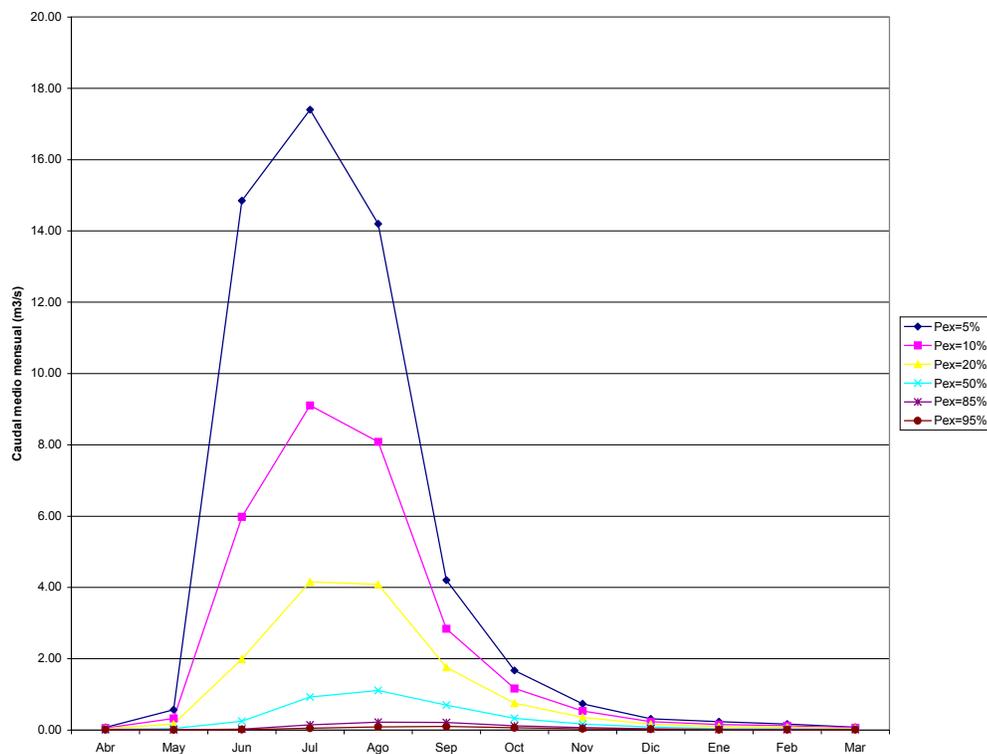
Figura 4.15: Curva de Variación Estacional en Puangue en Boquerón

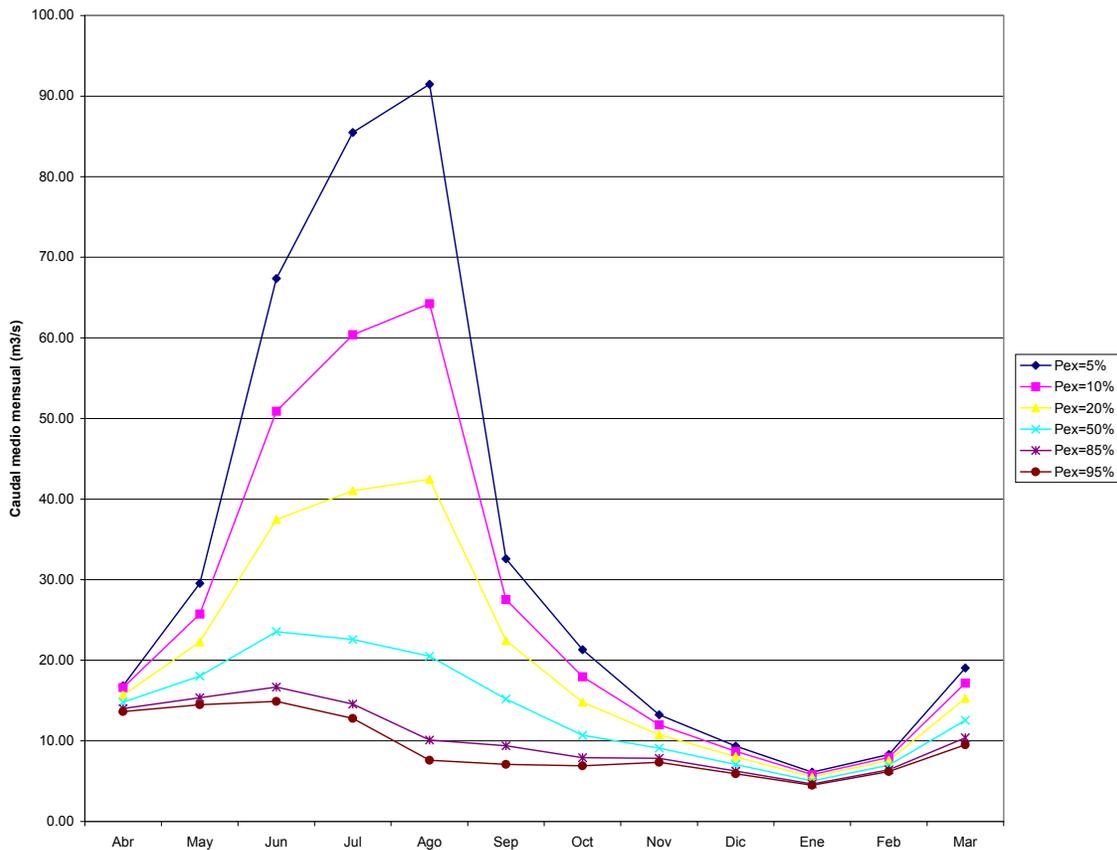
Figura 4.16: Curva de Variación Estacional en Puangue en Ruta 78

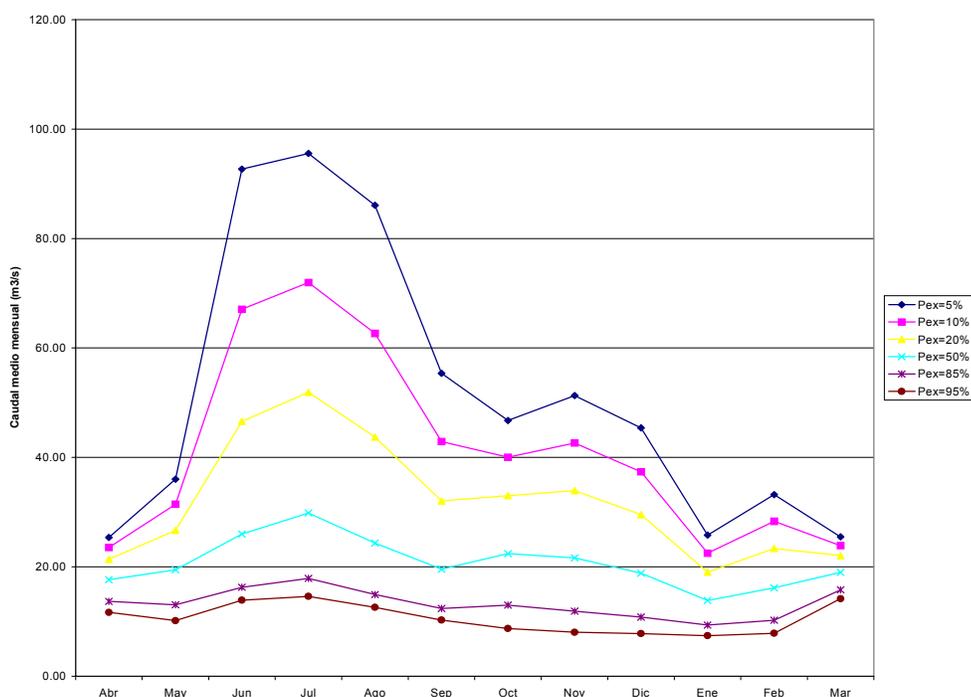
Figura 4.17: Curva de Variación Estacional en Angostura en Valdivia de Paine

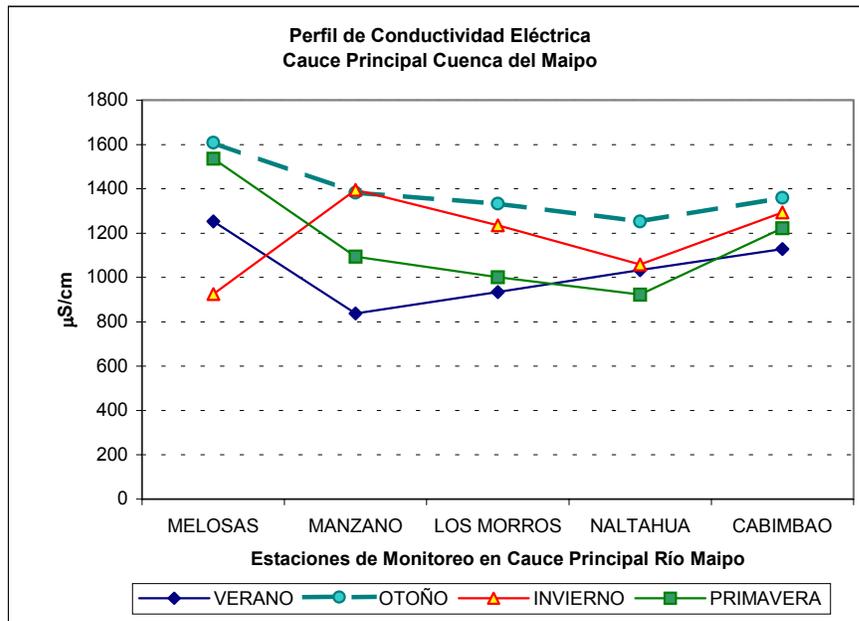
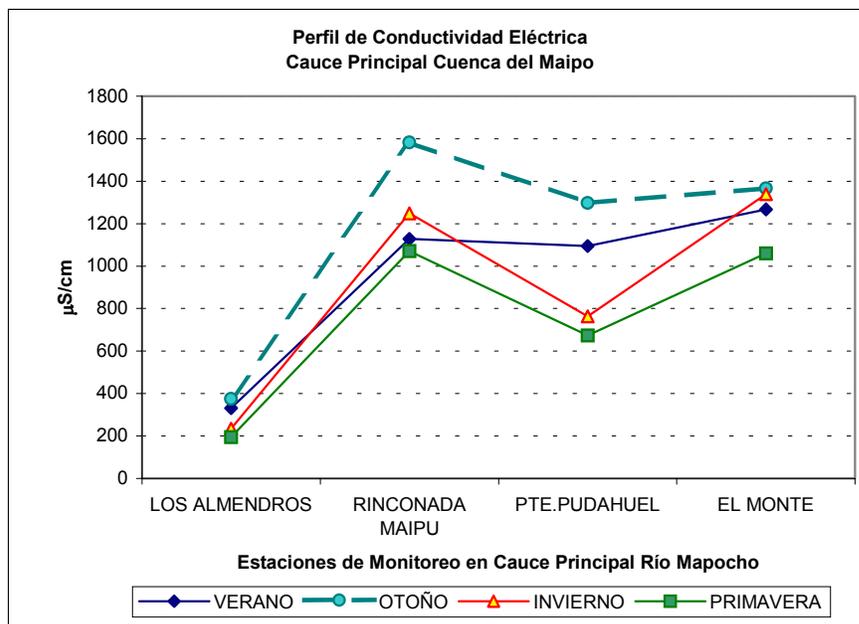
Figura 5.1: Perfil Longitudinal de Calidad de Agua en la Cuenca del Maipo

Respecto de cada parámetro y considerando los perfiles mostrados en las figuras 5.1, se desprende lo siguiente:

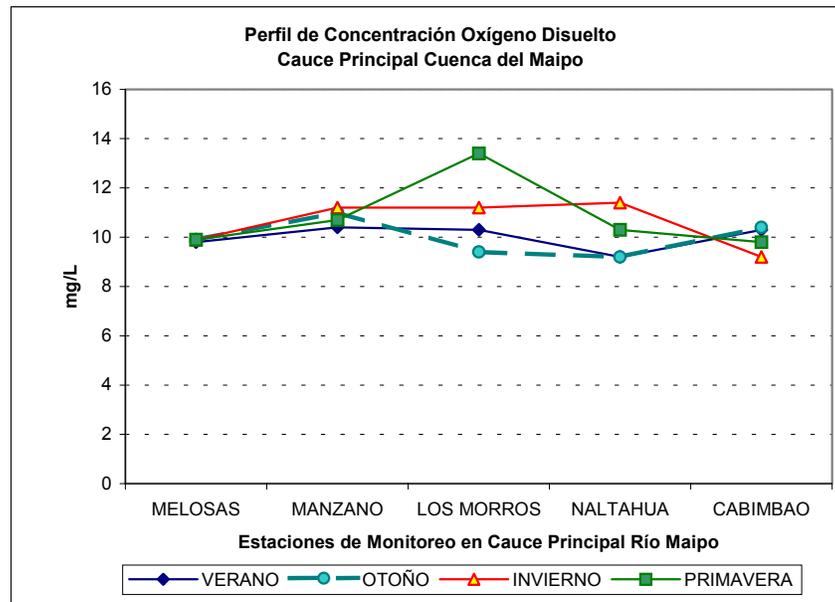
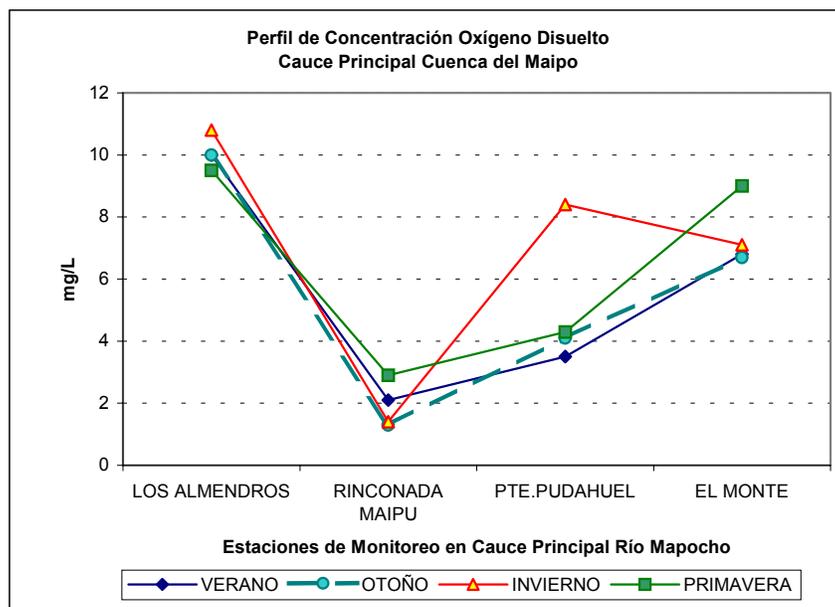
Figura 5.1 (Continuación): Perfil Longitudinal de Calidad de Agua en la Cuenca del Maipo

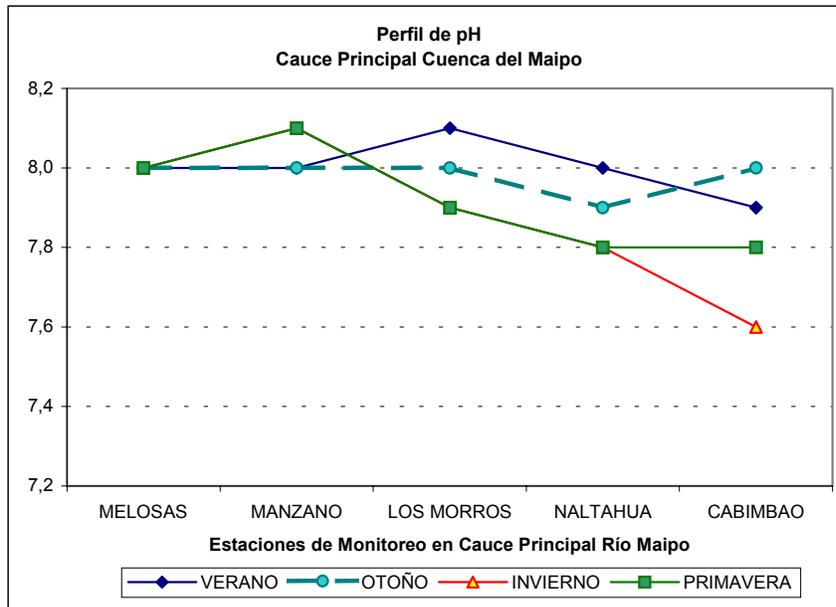
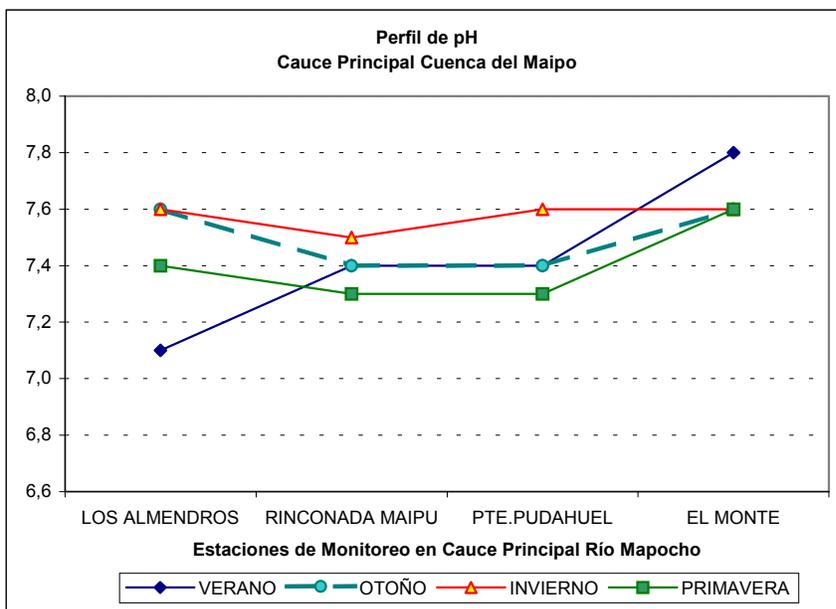
Figura 5.1 (Continuación): Perfil Longitudinal de Calidad de Agua en la Cuenca del Maipo

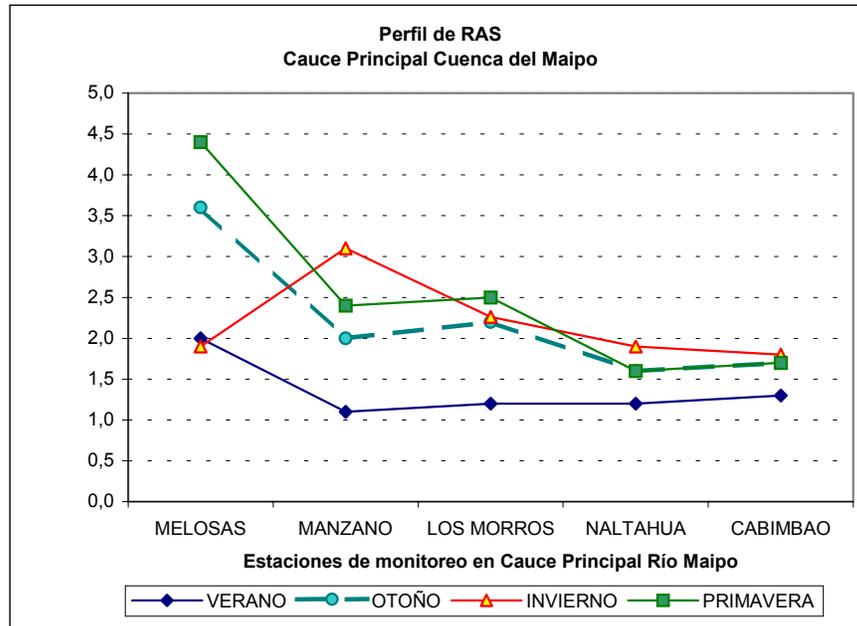
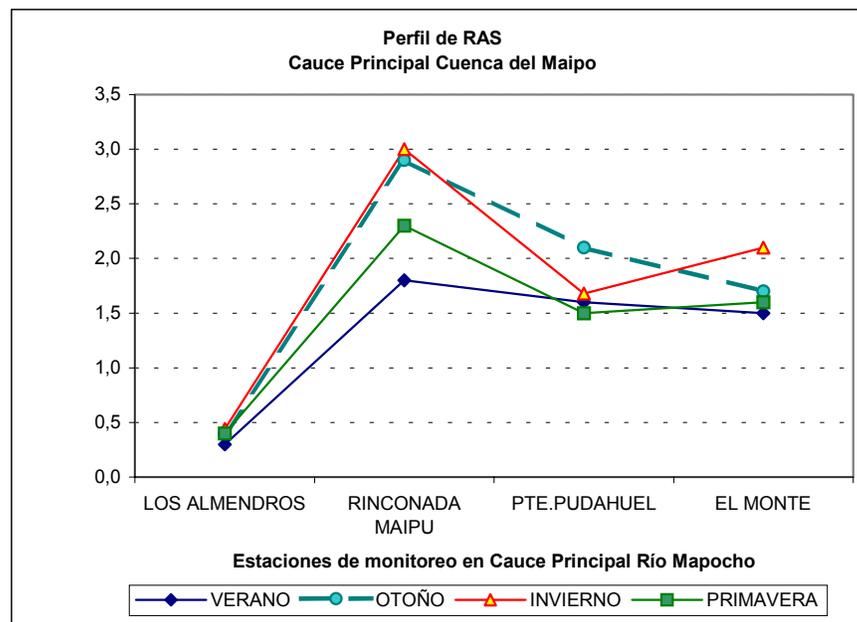
Figura 5.1 (Continuación): Perfil Longitudinal de Calidad de Agua en la Cuenca del río Maipo

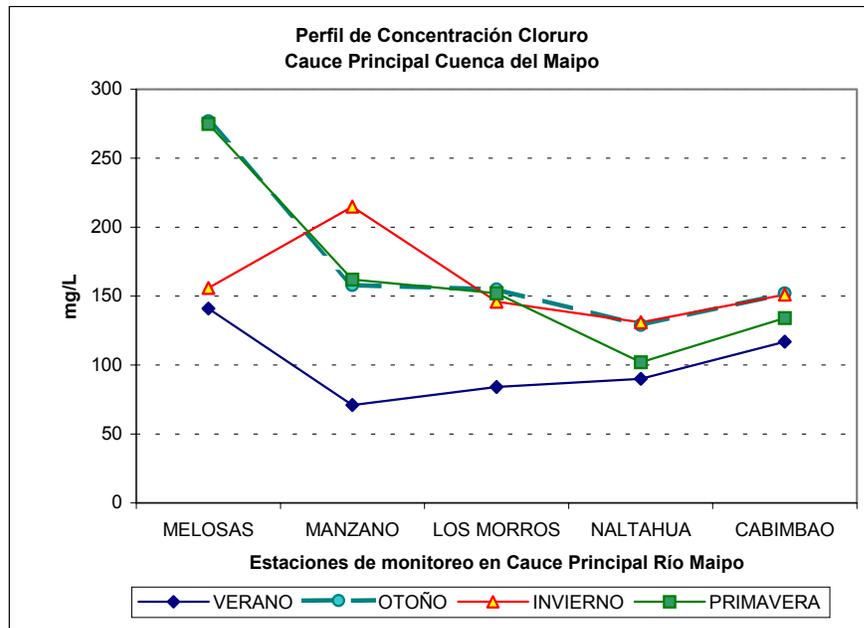
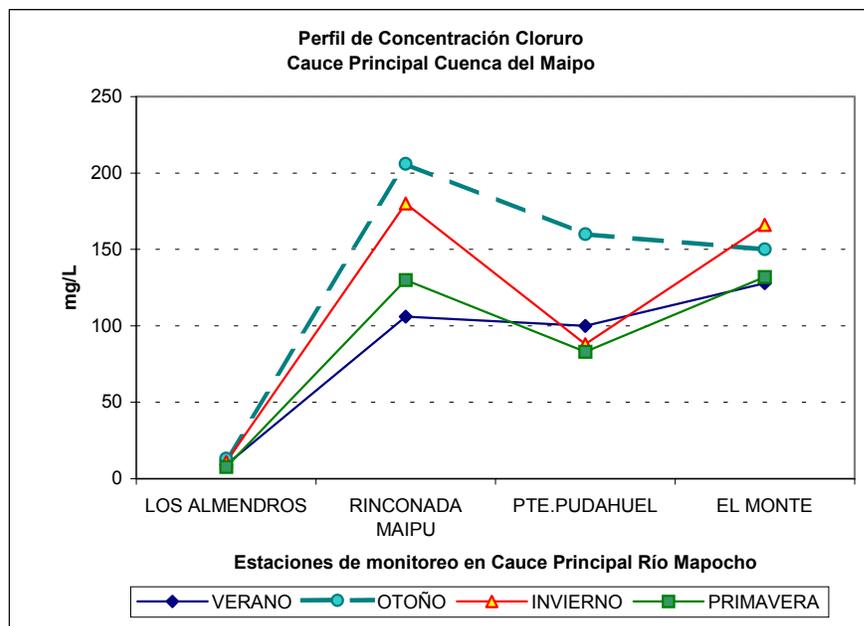
Figura 5.1 (Continuación): Perfil Longitudinal de Calidad de Agua en la Cuenca del río Maipo

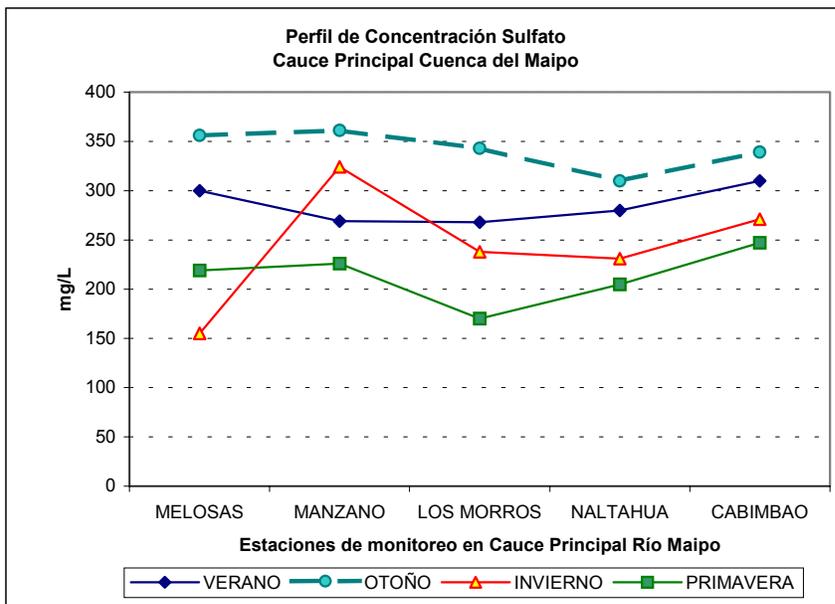
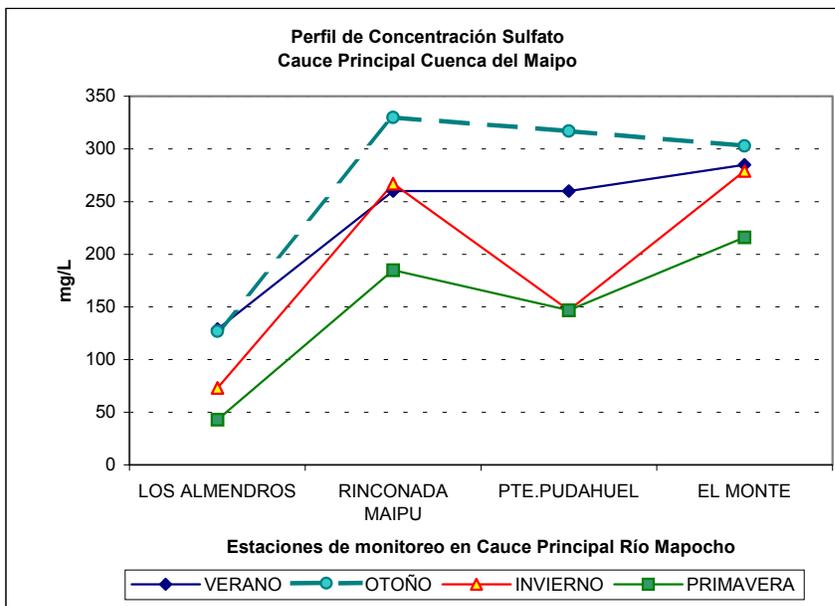
Figura 5.1 (Continuación): Perfil Longitudinal de Calidad de Agua en la Cuenca del río Maipo

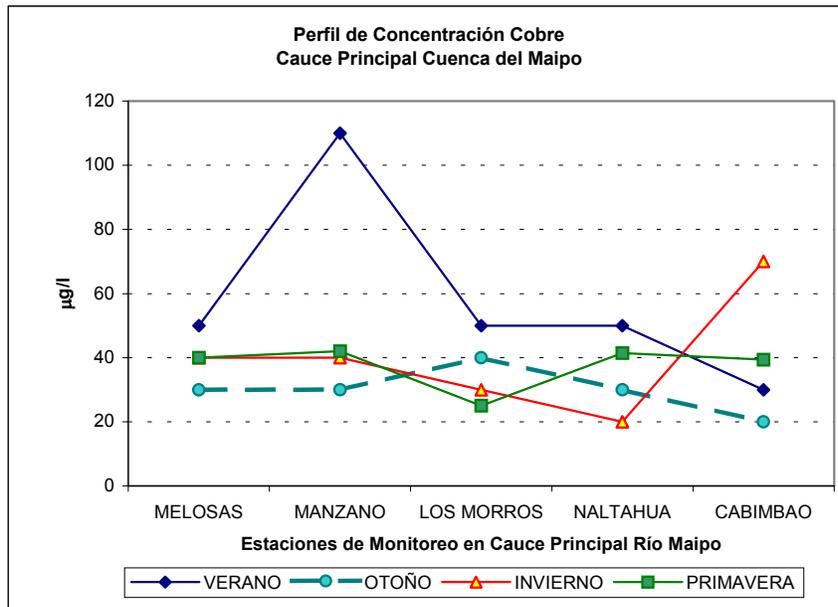
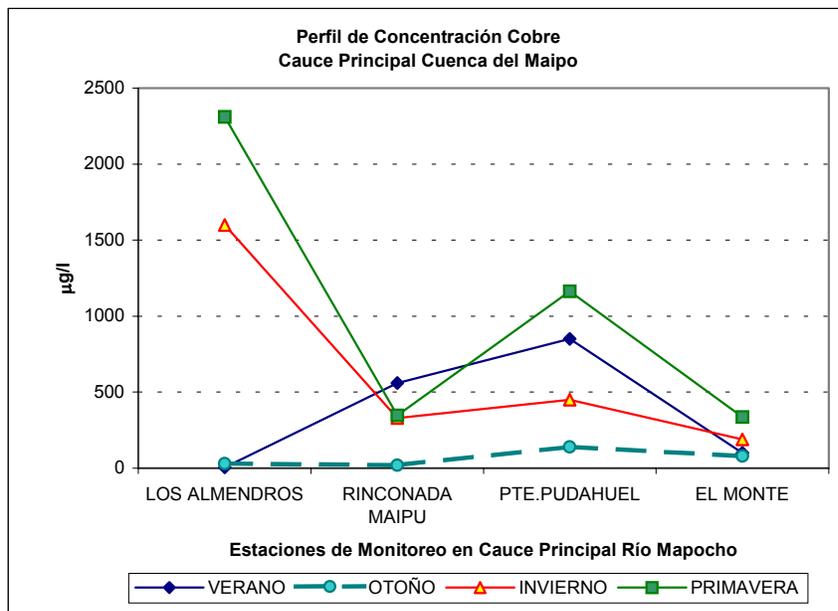
Figura 5.1 (Continuación): Perfil Longitudinal de Calidad de Agua en la Cuenca del río Maipo

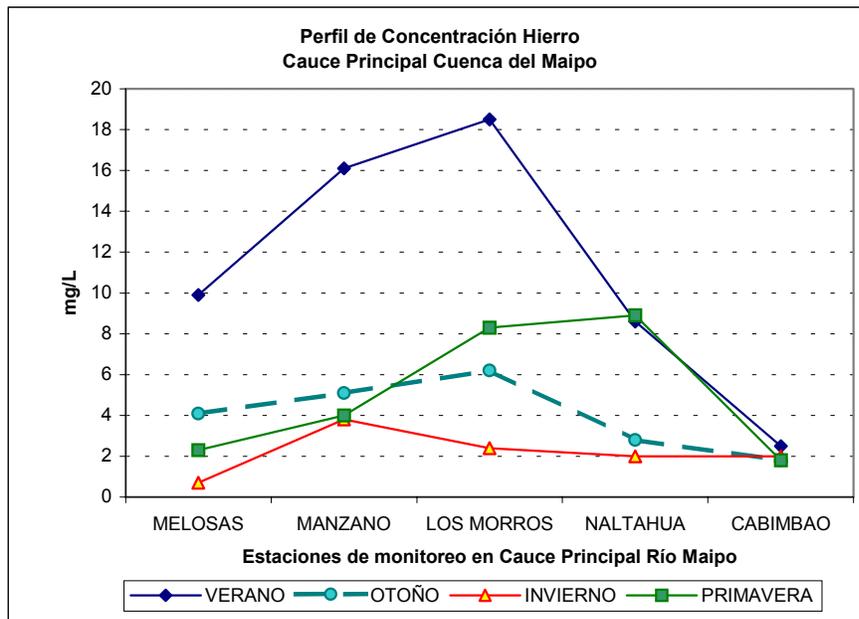
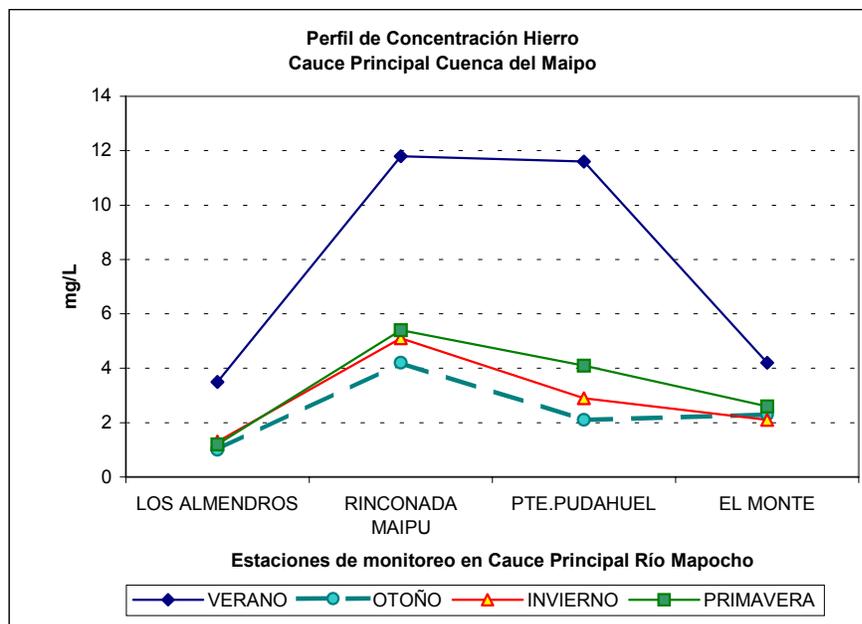
Figura 5.1 (Continuación): Perfil Longitudinal de Calidad de Agua en la Cuenca del río Maipo
