GOBIERNO DE CHILE
MINISTERIO DE OBRAS PUBLICAS
DIRECCIÓN GENERAL DE AGUAS

DIAGNOSTICO Y CLASIFICACION DE LOS
CURSOS Y CUERPOS DE AGUA
SEGUN OBJETIVOS DE CALIDAD

CUENCA DEL RIO MAIPO

JULIO 2004

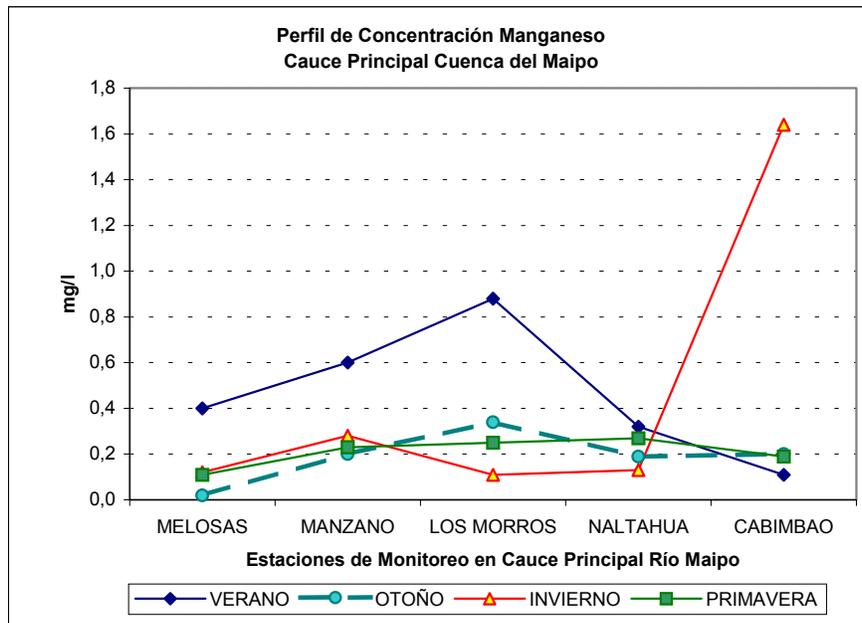
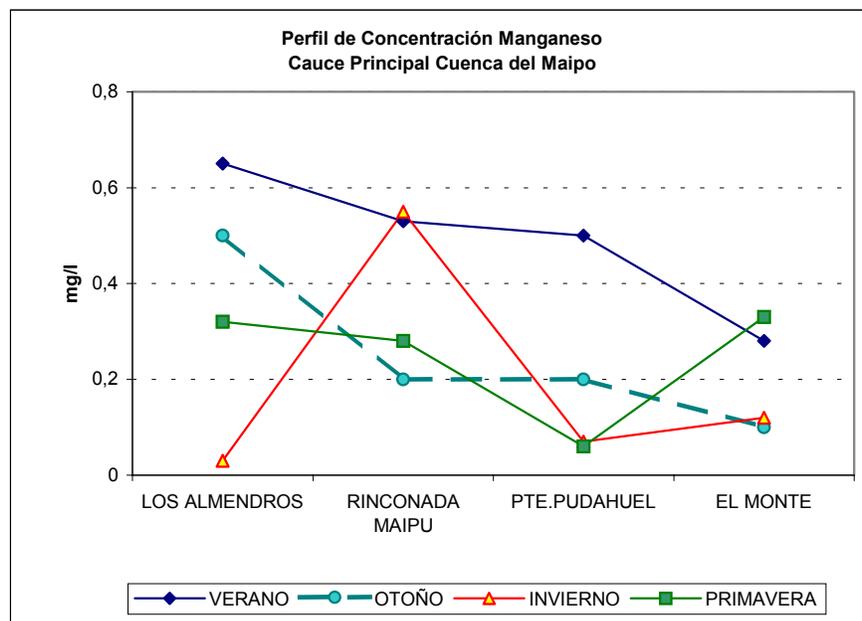
Figura 5.1 (Continuación): Perfil Longitudinal de Calidad de Agua en la Cuenca del río Maipo

Respecto de cada parámetro y considerando los perfiles mostrados en las figuras 5.1, se desprende lo siguiente:

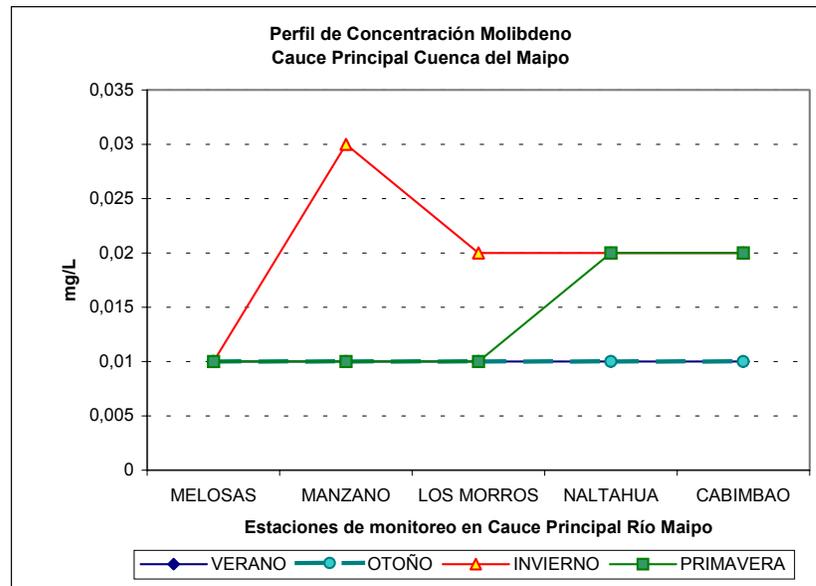
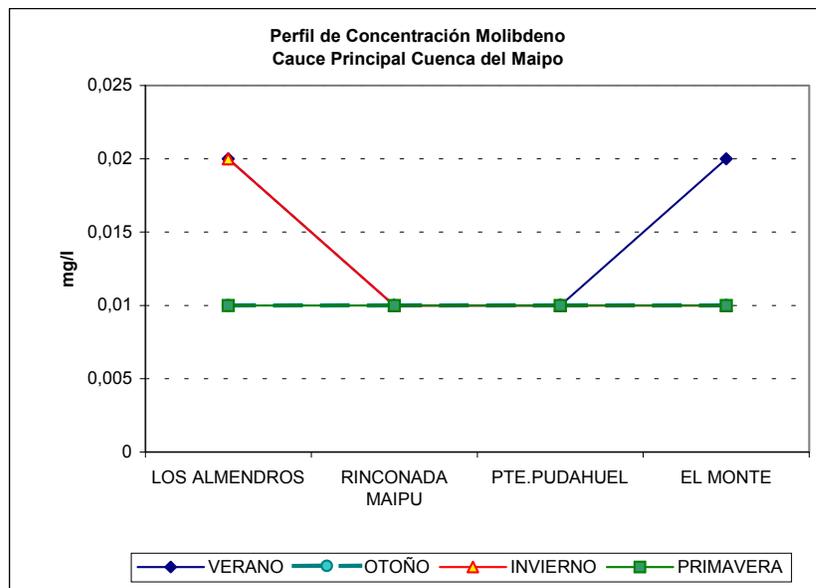
Figura 5.1 (Continuación): Perfil Longitudinal de Calidad de Agua en la Cuenca del río Maipo

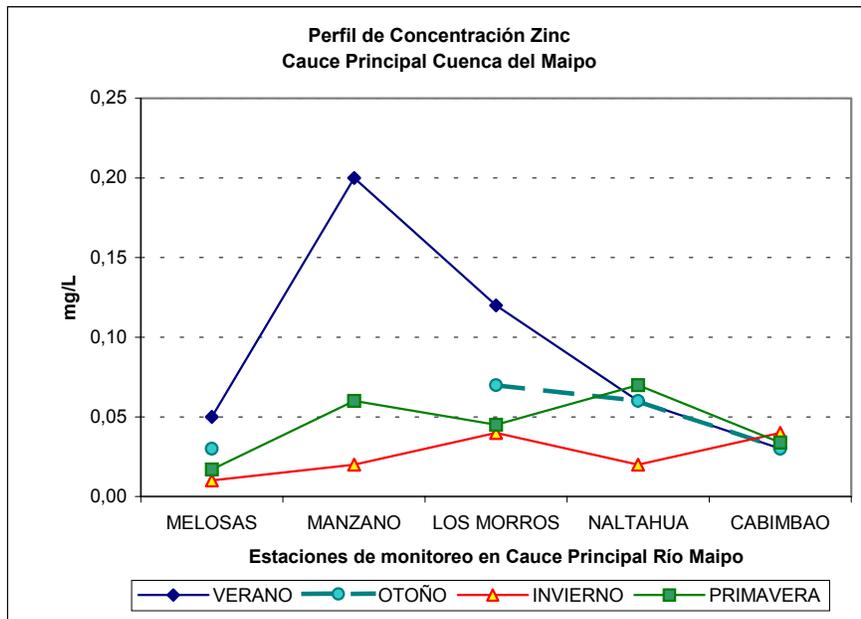
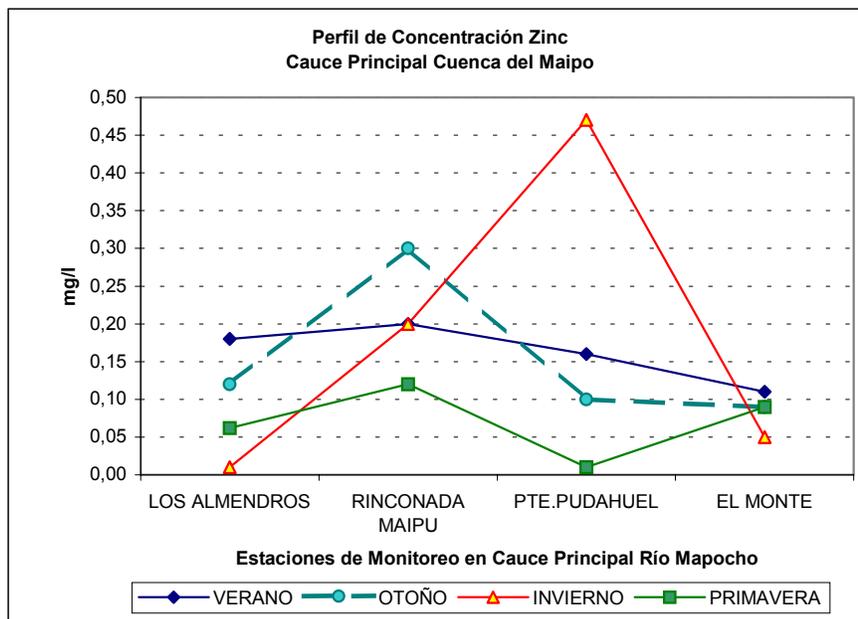
Figura 5.1 (Continuación): Perfil Longitudinal de Calidad de Agua en la Cuenca del río Maipo

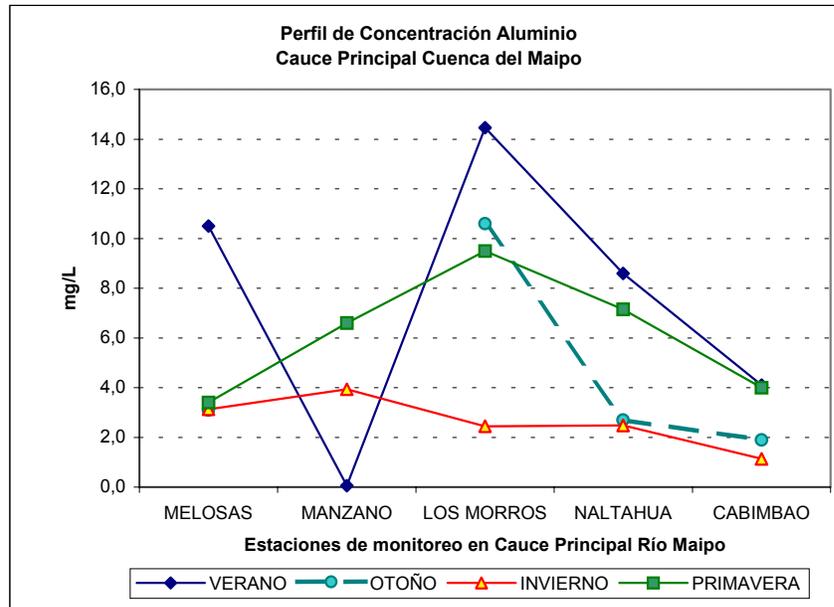
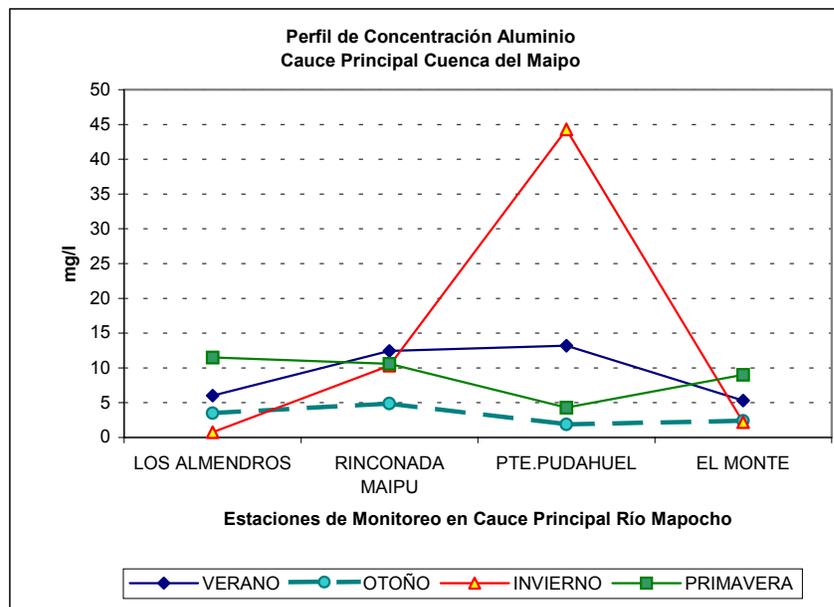
Figura 5.1 (Continuación): Perfil Longitudinal de Calidad de Agua en la Cuenca del río Maipo

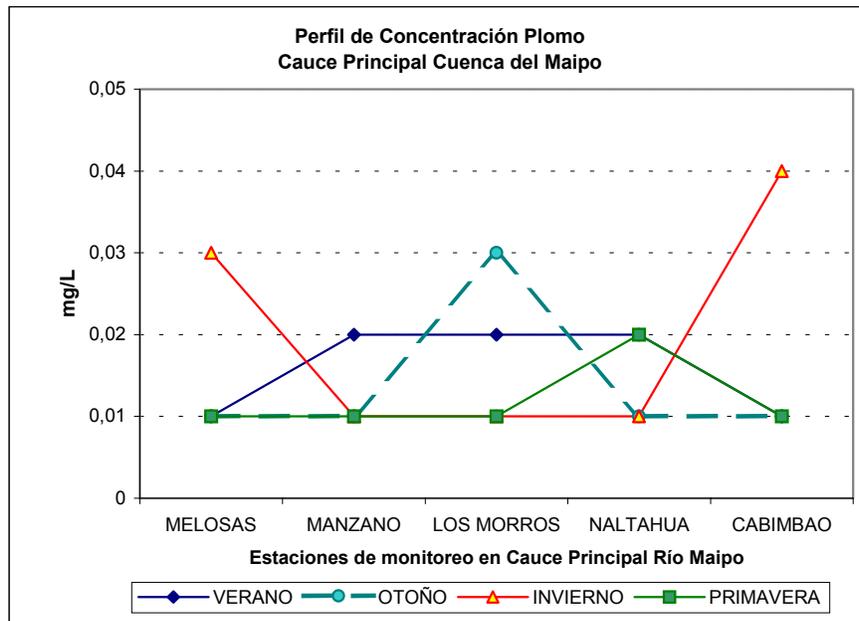
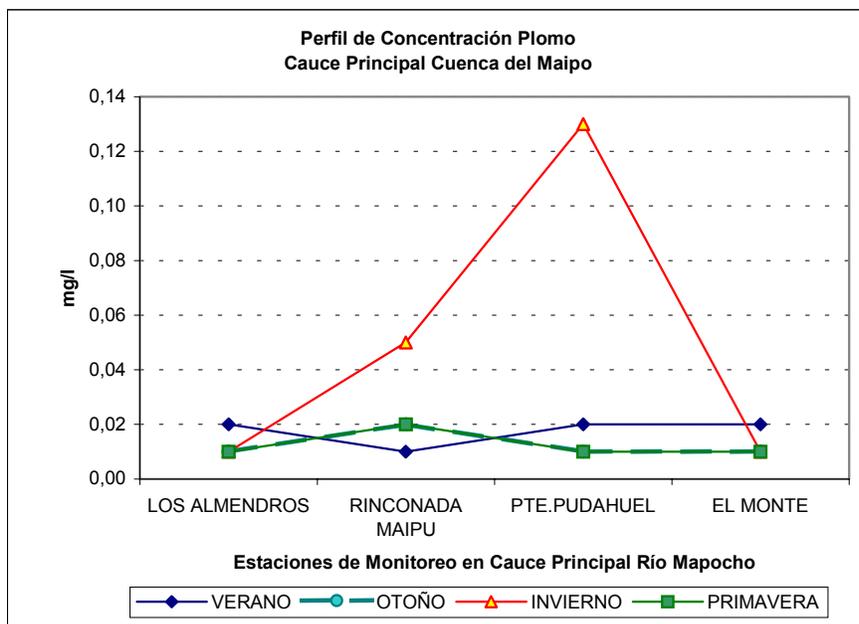
Figura 5.1 (Continuación): Perfil Longitudinal de Calidad de Agua en la Cuenca del río Maipo

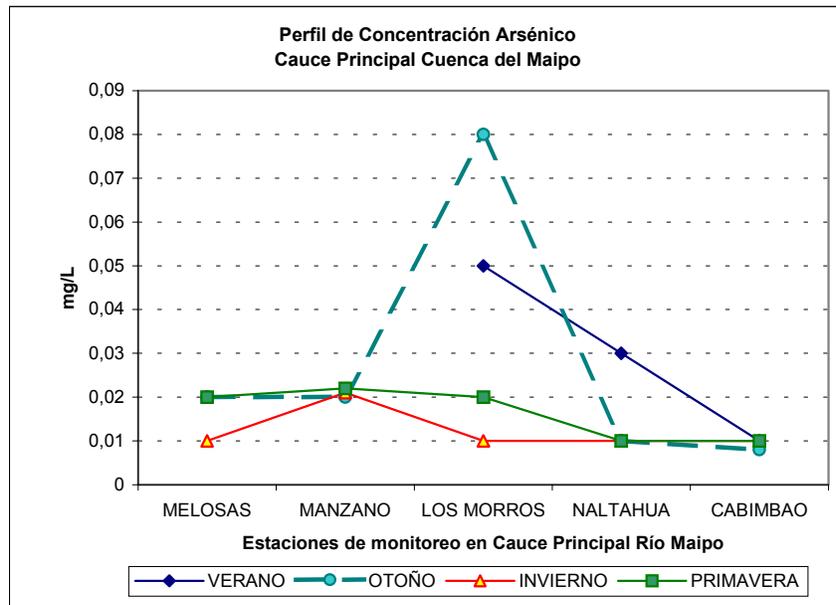
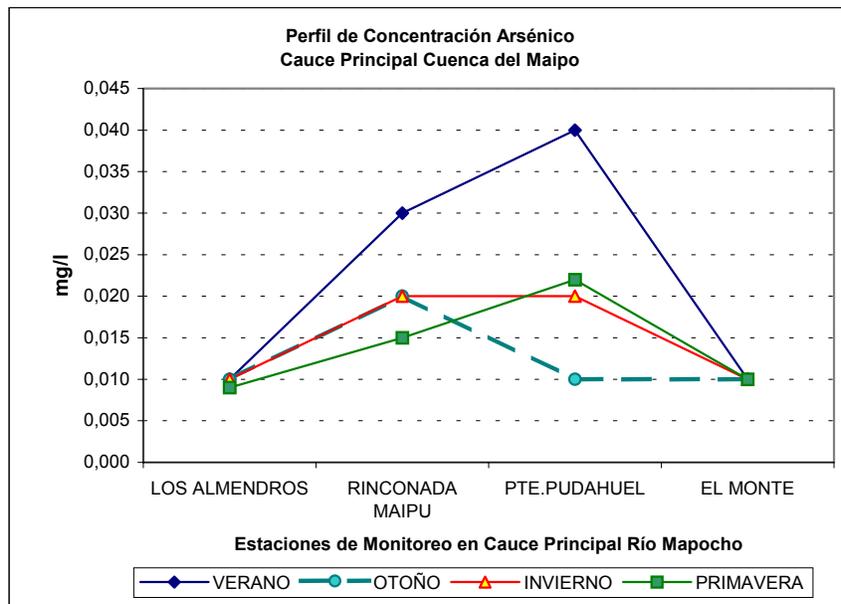
Figura 5.1 (Continuación): Perfil Longitudinal de Calidad de Agua en la Cuenca del río Maipo
